Gutachtliche **S**tellungnahme über den bau- und gebäudetechnischen **Z**ustand

**Lehrschwimmbecken der
Gudrun – Pausewang – Grundschule
in Burgdorf**

November 2011

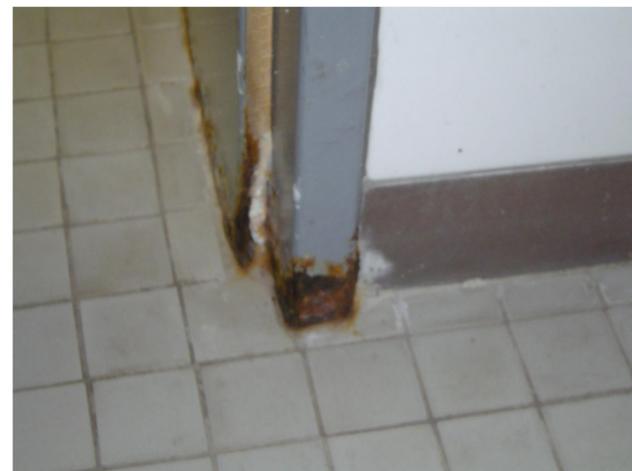
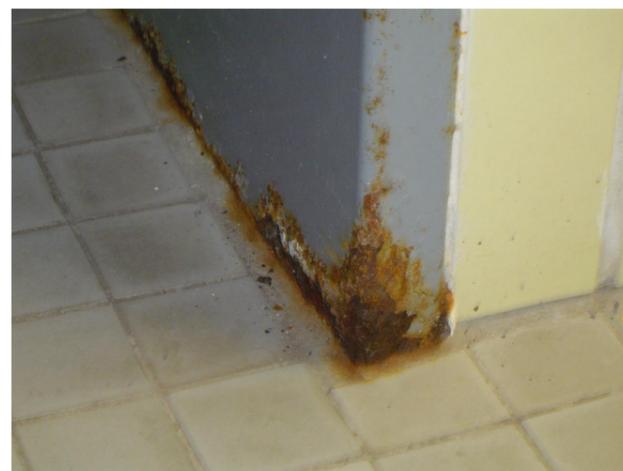
Die Innentüren bestehen aus Stahlzarge mit Anstrich und einem furniertem Holztürblatt, wobei die Zargen im Einstandsbereich stark korrodiert sind (Bild 1+2) und die Türblätter teilweise starke Verwerfungen aufweisen.

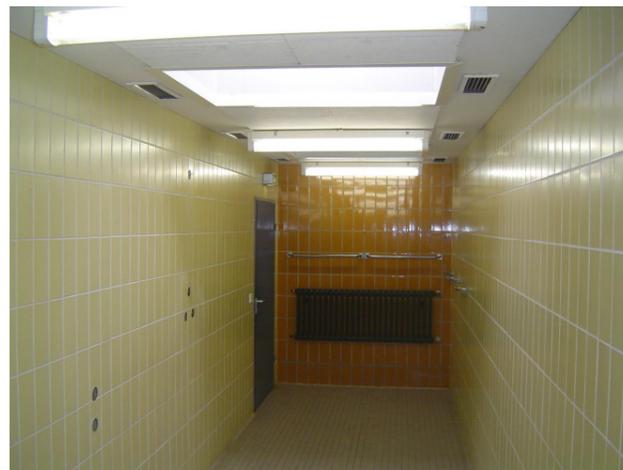
Bild 3

Die Unterdecken in den Umkleiden bestehen aus GK-Platten mit Anstrich und integrierten Langfeldleuchten. Vom Umkleidebereich erreicht man über die Zwangsduschen das Lehrschwimmbekken. Die Zwangsduschen wurden jedoch außer Betrieb genommen, um die vorhandenen Duschen der Sporthalle mit zu nutzen. Diese sind getrennt in Damen und Herren und in ausreichender Anzahl vorhanden. Die zum Lehrschwimmbekken führende Dusche fungiert somit als Zugang. Die Wände sind raumhoch gefliest, der Fußboden ist ebenfalls gefliest, (Bild 3).

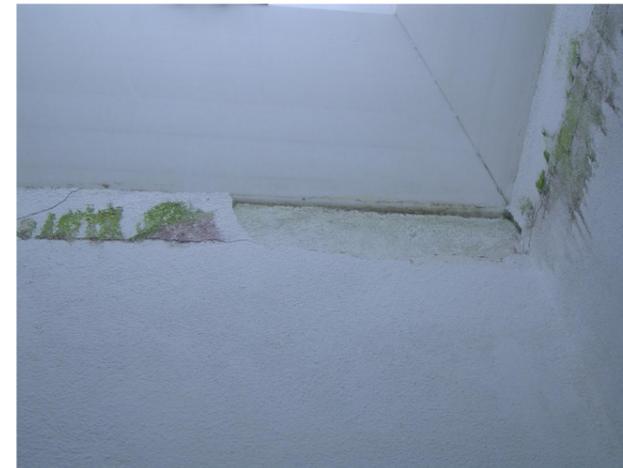
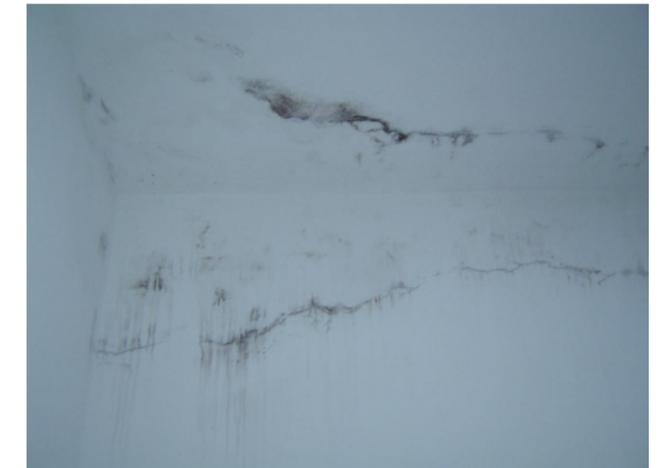
Die Unterdecke bestehend aus GK-Platten mit Anstrich und integrierten Oberlichtern, weist teilweise Risse und Abplatzungen auf. In der Lehrschwimmhalle sind Toilettenanlagen für Damen und Herren vorhanden. Die Damentoilette liegt an der Außenwand und weist im oberen Wandbereich und am Oberlicht starke Ablaufspuren bzw. Abplatzungen, in Folge von Feuchtigkeit, auf (Bild 4+5).

Dies ist einerseits auf die ungenügend funktionierende Raumheizung - bzw. Lüftung (Bild 6) und auch auf die zu gering bestehende Dämmung an der Außenwand, hierdurch Unterschreitung des Taupunktes und Bildung von Kondensat, zurückzuführen. Weiterhin ist das 2-schalige Oberlicht in ungedämmter Ausführung, sowie über der Damentoilette, defekt (Bilder siehe Dach). Die Wandfliesen im Format 10 x 10 cm sind bis auf ca. 2,00m Höhe hergestellt. Der Boden ist mit Kleinmosaik (5 x 5cm), hierbei sollte die Verfugung im Wand – Bodenbereich neu hergestellt werden (Bild 7). Über den Wandfliesen ist der Bereich geputzt und mit Anstrich versehen.

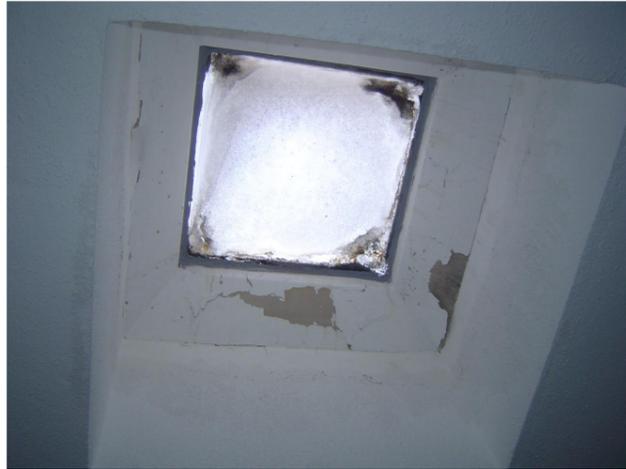
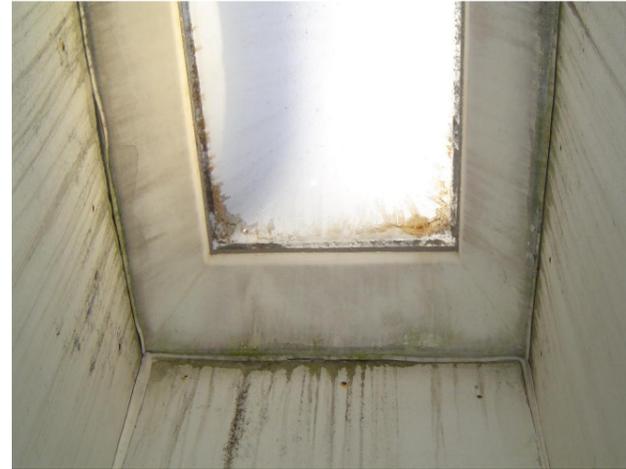
Die Unterdecke besteht aus GK-Platten mit integriertem Oberlicht, dieses weist wesentliche Abplatzungen und Ablaufspuren auf (Bild 8+9). Auch hier ist die ungedämmte Ausführung, in Verbindung mit dem ungenügend herrschenden Raumklima, als Ursache zu sehen.

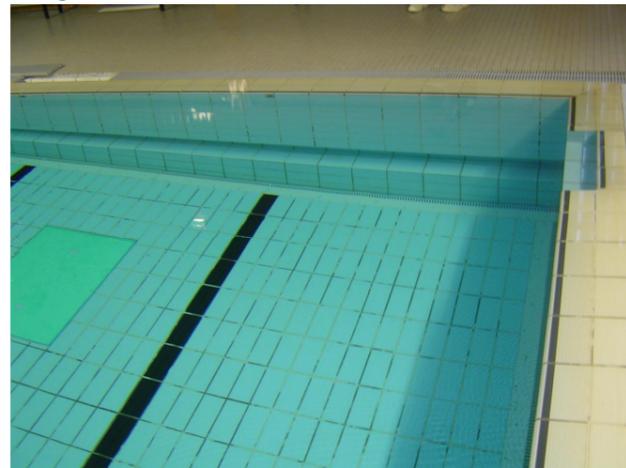
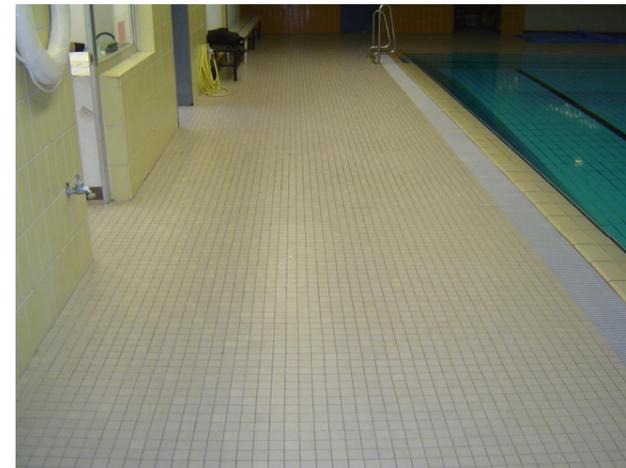
Vom Duschbereich aus wird die Schwimmhalle erschlossen. Diese besteht aus einem Lehrschwimmerbecken in der Größe 12,50 x 6,0m, sowie einem gefliesten Beckenumgang (Bild 10+11). Die Wassertiefe ist durch den Hubboden variabel und beträgt 0,30m bis 1,80 m. Das Becken ist im Boden und Wandbereich mit Spaltplatten 11,5 x 24cm gefliest, diese sind ohne wesentliche Mängel. Der Zugang zum Becken erfolgt über 2 Leiternischen, diese sind mit keramischen Sprossen hergestellt, die Griffbögen aus Edelstahl mit Abdeckrosetten und weisen keine Mängel auf.

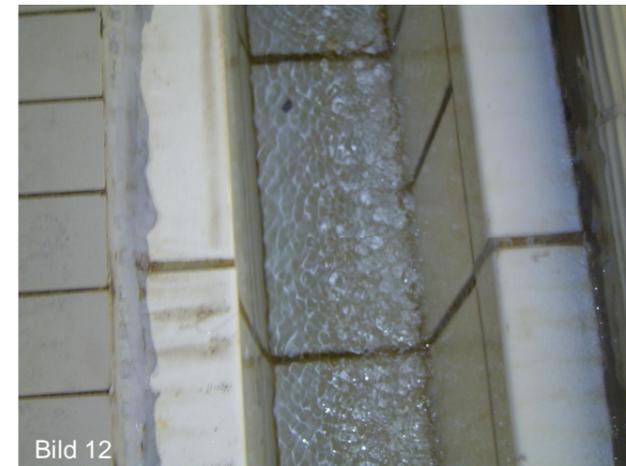
Bild 12

Der Bodenbelag des Beckenumganges ist mit Kleinmosaik 5 x 5cm gefliest. Der Beckenumgang entwässert zu 100% in die Überlaufrinne (Bild 12) und ist mit PVC – Rollrosten abgedeckt.

Hier ist jedoch festzustellen, dass die Abdichtung nur über eine Dichtungsmasse nicht ausreichend ist (DIN 18195), zumal in der Überlaufrinne noch drückendes Wasser auf die Fuge einwirkt.

In der Rinne ist die Fuge mit elastischem Material (Silikon o.ä.) geschlossen worden, siehe (Bild 12 +13). Die Fuge ist jedoch undicht und verursacht hierdurch starke Feuchtigkeitsschäden im KG des Beckenumganges, diverse Fotos siehe unter C 1.5.

Der Austausch der Rostabdeckung der Überlaufrinne mit Parallelrosten. (Priorität II)

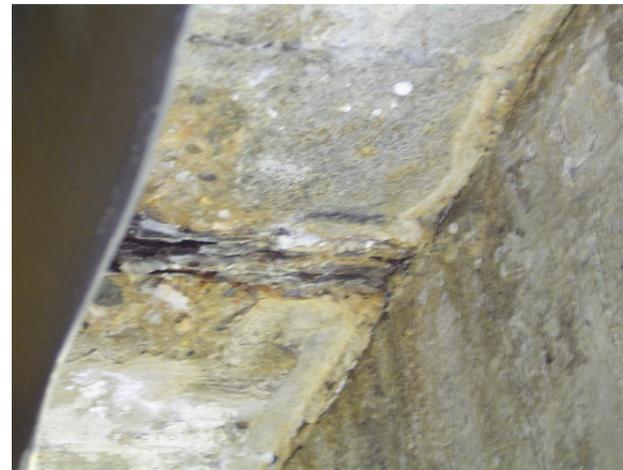
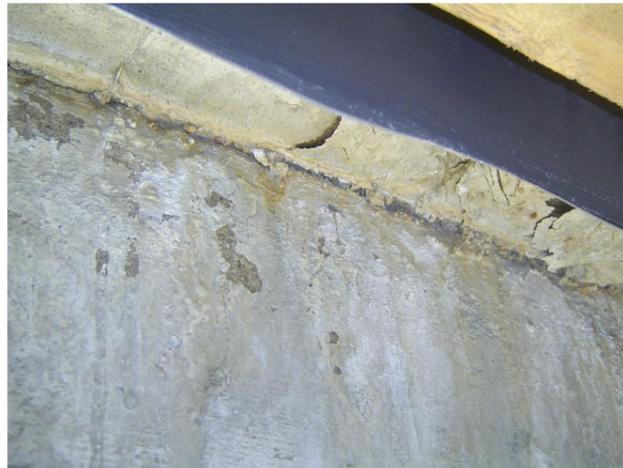
Die Überlaufrinne ist als Finnische Rinne, Breite 14 cm, Tiefe 30cm, Auskleidung mit Spaltplatten, hergestellt worden. In der konstruktiven Ausbildung, siehe Plan Teilschnitt Lehrschwimmerbecken (Bild 12.1), wurde ein Auflager der Decke des Beckenumganges, auf dem Beckenkopf der Wasser abgewandten Seite, aufgelegt. Im Plan ist hierzu eine Fuge, Dicke 1,5cm ausgebildet, diese sollte wasserseitig mit einer 2-komponentigen Fugenmasse geschlossen werden. Im Bestand wurde keine Fugenausbildung im KG Beckenumgang vorgefunden (Bild 14+15).

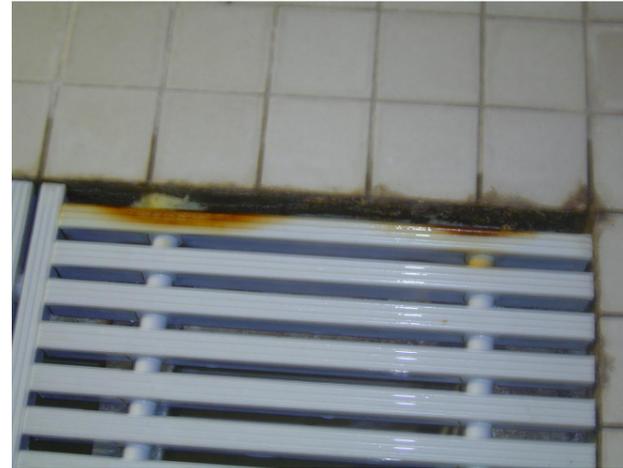
Bild 16

Im Bereich des Rinnenaufleger zur Wasserseite ist die gerillte Platte im Dickbett verlegt, das Dickbett ist stark durchnässt, ebenso wie am Rinnenrostende (Bild 16), hierdurch kommt es zu deutlich sichtbaren Verfärbungen der Roste. Der vorhandene PVC - Rollrost lässt einen größeren Wasserschwall zum Beckenumgang gelangen, als mit PVC - Parallelrosten, mit der Folge, dass Wasser bis zu den im Boden eingelassenen Lüftungsöffnungen gelangt und diese durchnässt (Bild 17+18).

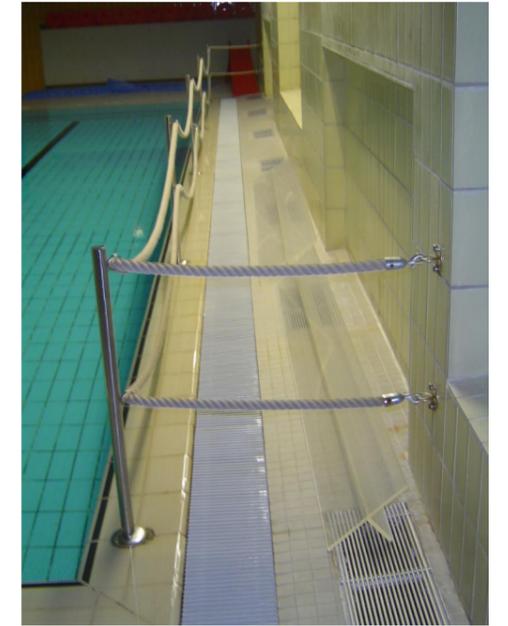
Bild 19

Als provisorischer Schutz wurde ein Wasserabweiser aus Plexiglas auf der hinteren Beckenlängsseite verlegt (Bild 17+19). An der Hallenstirnseite sind 3 Bänke aufgestellt, diese fungieren als Wärmebank (Bild 20). Alle Hallenwände sind bis zur Unterdecke mit Spaltplatten 11,5 x 24cm gefliest, diese Bereich sind ohne Mängel (Bild 20+21+22). Die Badeaufsicht ist in der Längsseite der Halle angeordnet, die Tür und das Fenster bestehen aus einer Aluminiumkonstruktion mit Einfachverglasung (Bild 23).

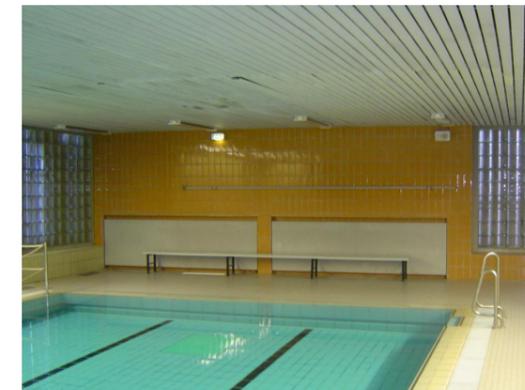
Bild 20

Die natürliche Hallenbelichtung erfolgte über 4 große Fenster, welche mit Glasbausteinen ausgemauert sind (Bild 20+ 23.1). Diese weisen partielle Mängel auf, sind jedoch von außen komplett mit einer Holzkonstruktion geschlossen worden, sodass eine natürliche Belichtung der Halle nicht gegeben ist. Die gesamte Konstruktion entspricht, unter dem Aspekt der Energieeinsparverordnung (EnEV), nicht den vorgeschriebenen Forderungen. Zur Optimierung der Energieeinsparung wird empfohlen, eine Aluminiumkonstruktion mit gedämmten Profilen und Isolier- Verbund sicherheitsglas einzubauen, dies würde auch wieder zu einer natürlichen Belichtung führen. Die

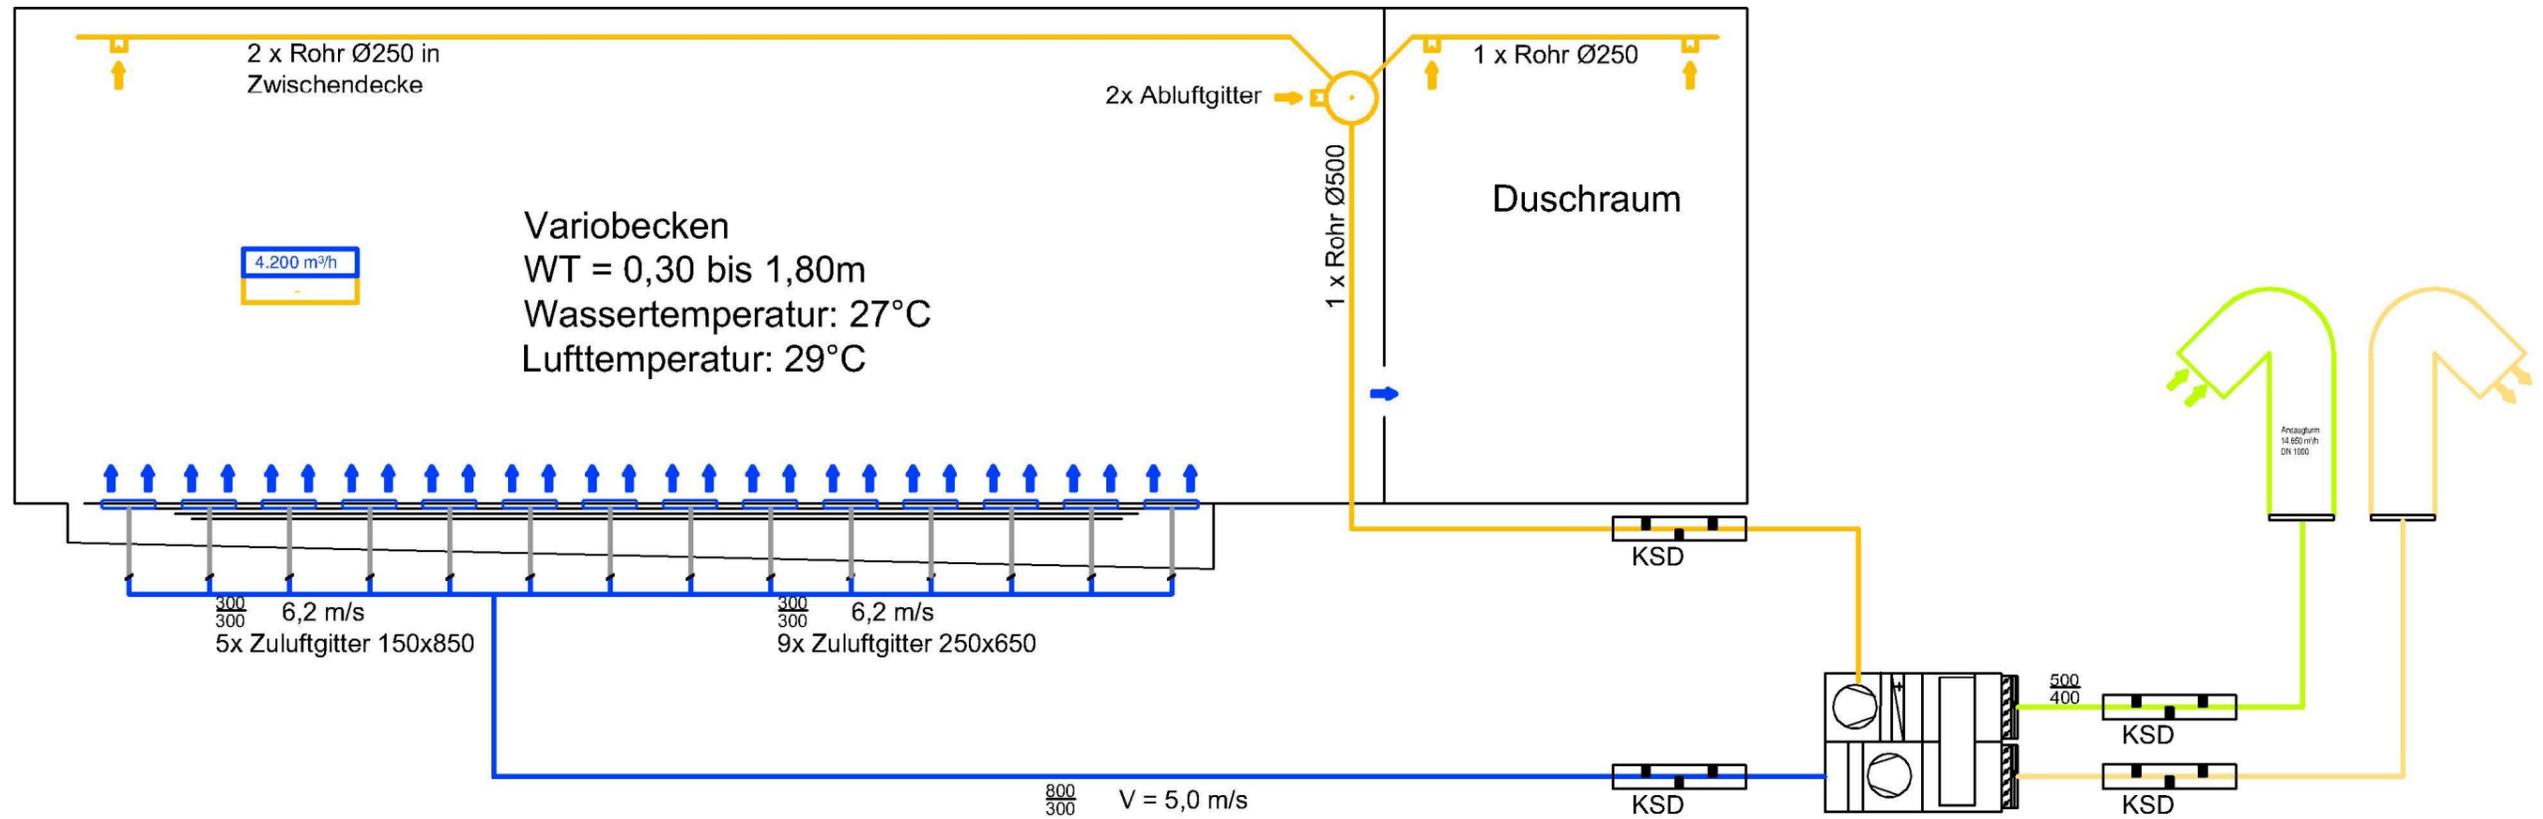
Lüftungsschema Bestand

- V = 4200 m³/h
 Fabrikat: Hansa
 Typ: SEW-4
- Filterstufen nicht ausreichend
 - Wärmerückgewinnungsgrad ≤ 50%
 - keine Brandschutztechnische Abschottung
