Machbarkeitsuntersuchung II

Stand 20.01.2014

zur Unterbringung der Gudrun-Pausewang-Schule
in Trakt C des Gymnasium Burgdorf

Berliner Ring 27, 31303 Burgdorf

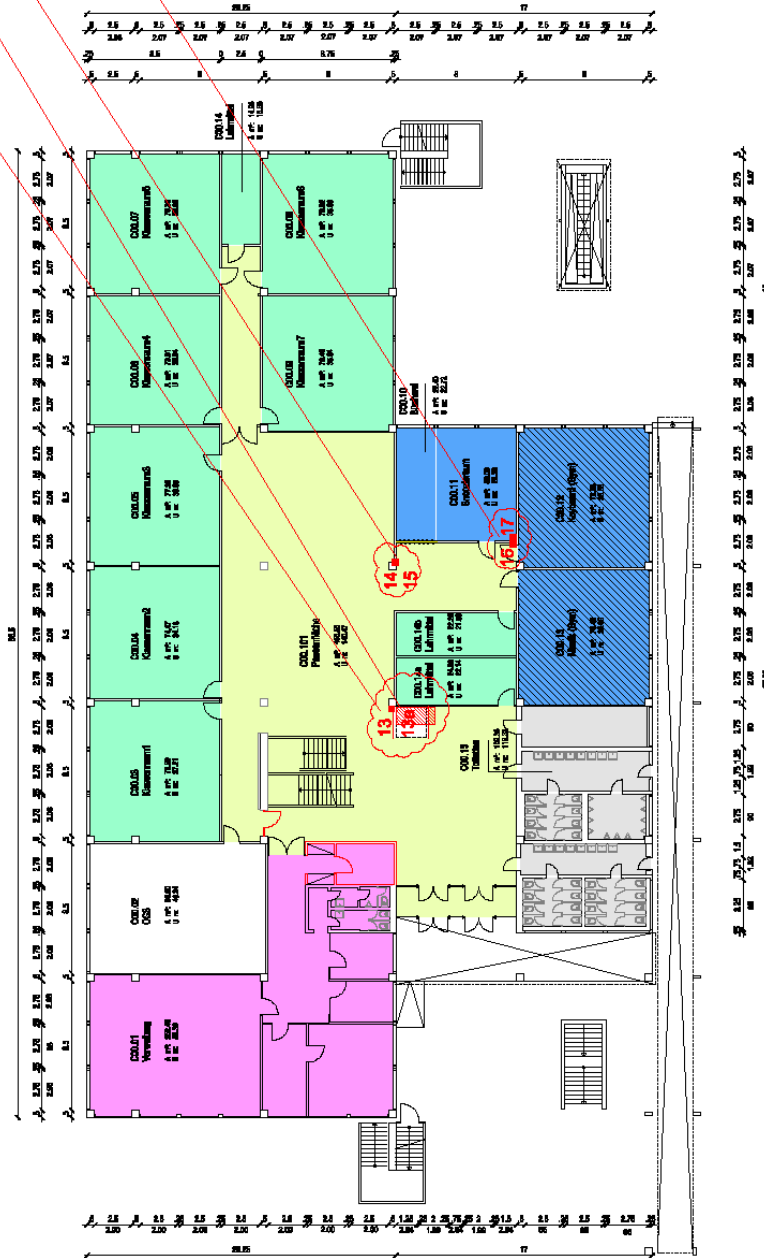
TRAKT C - GRUNDRISS EG
M 1:200
08.10.2013

- 13 2 Fußboden, Spaltplatten aufnehmen, Fußboden bis auf Rohdecke öffnen, direkt an der Stütze
- 13a Alu-Paneeldecke, 5 Paneele abnehmen einen Mauerwerksstein ausbauen
- 14 Kopfpunkt Ecke Stütze / Unterzug Mörtelfuge zwischen Stein und Stütze öffnen, ab Unterzug auf ca. 1,20m Länge
- 15 einen Mauerwerksstein ausbauen Raumecke unter Stahlriegel
- 16 Fußboden öffnen 15 x 15 cm bis auf Rohdecke, in Raumecke
- 17

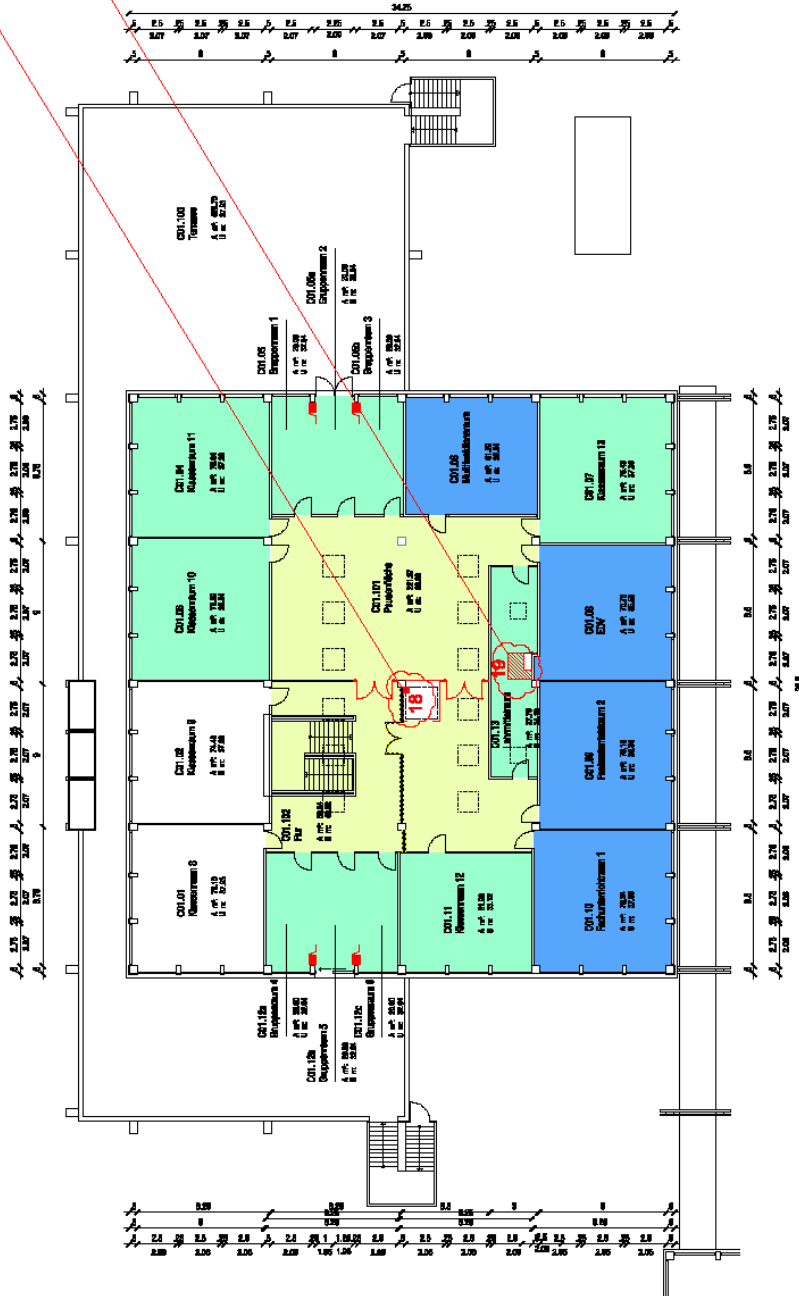
- 18 2 Fußböden, Spallplatten aufnehmen, Fußboden bis auf Rohdecke öffnen, direkt an der Stütze
- 19 Alu-Paneeldecke, Paneele abnehmen ca. das halbe Deckenfeld im Bereich Installationsschacht
