Stadt Burgdorf

Umgestaltung Knotenpunkt
Uetzer Straße / Vor den Höfen / Ostland-
ring / Osttangente
Sicherheitsaudit, Phase 2

Entwurfsphase / Auditphase: Entwurfsplanung / 2. Auditphase

Datum: 06. März 2022

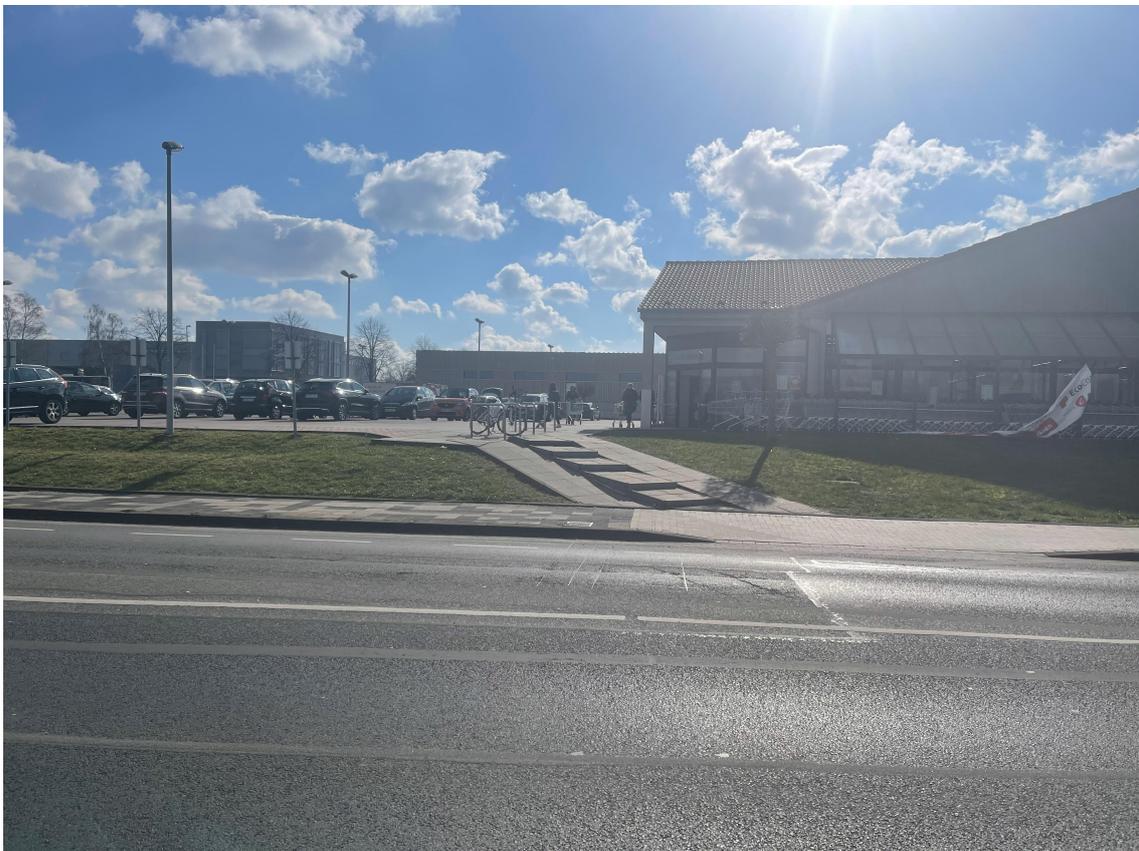
Abb. 1 Derzeitige Zuwegung zum LIDL-Markt an der Uetzer Straße [eigene Aufnahme]

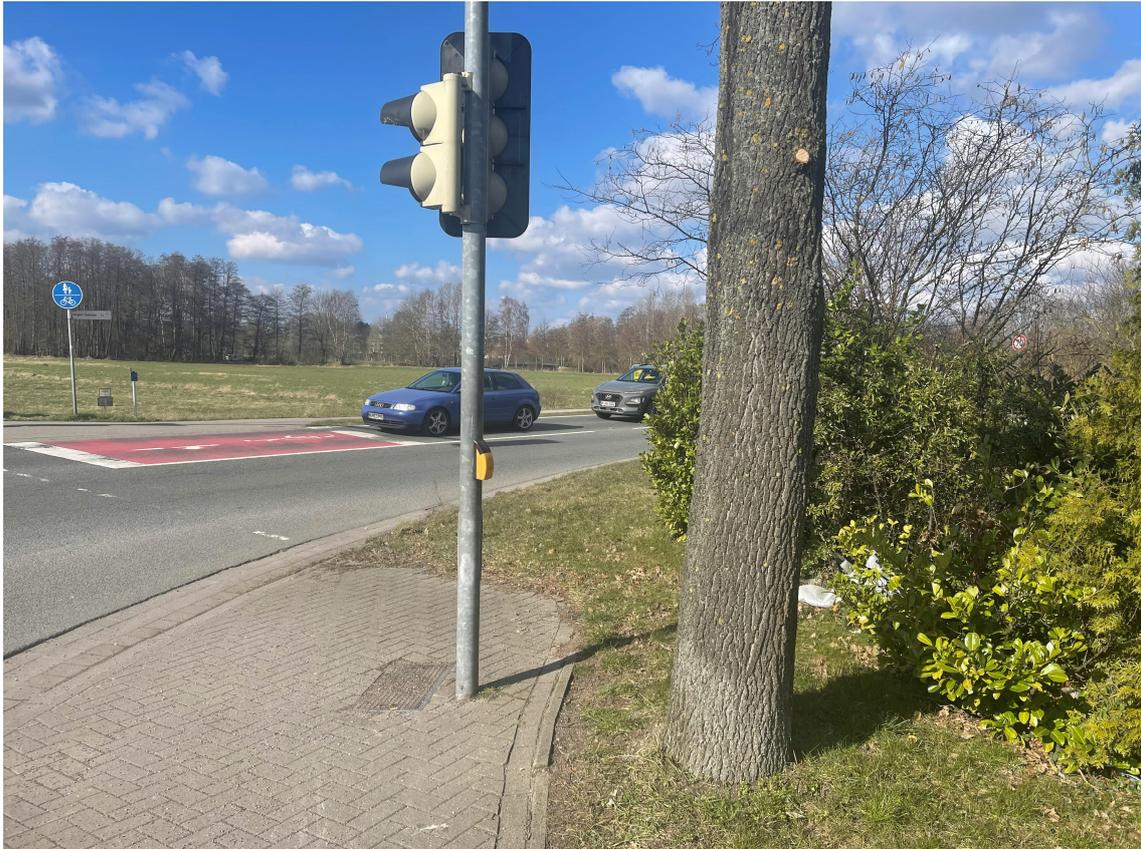
34. Generell fehlen die Nachweise der Sichtfelder.

Abb. 2 Derzeit eingeschränktes Sichtfeld im Bereich des nord-östlichen Knotenpunktquadranten [eigene Aufnahme]

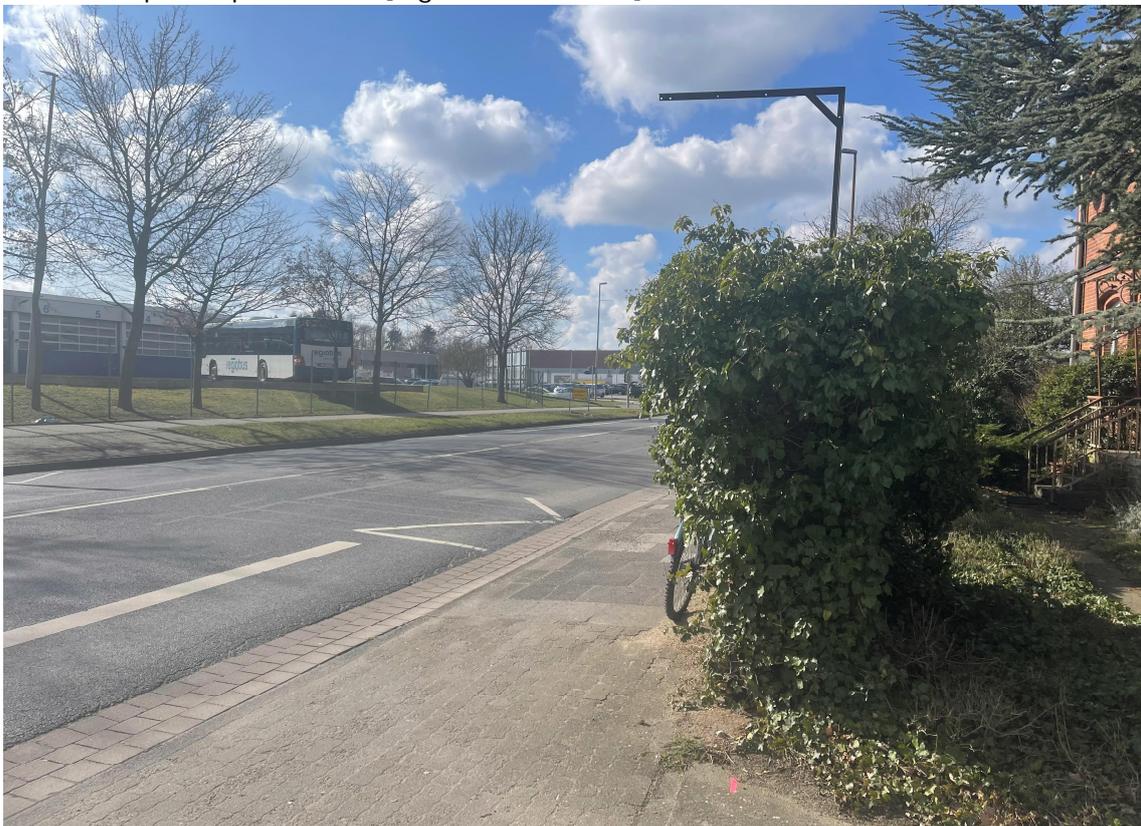
Abb. 3 Derzeit eingeschränktes Sichtfeld im Bereich der Grundstückszufahrt Uetzer Straße Haus-Nr. 2 [eigene Aufnahme]
