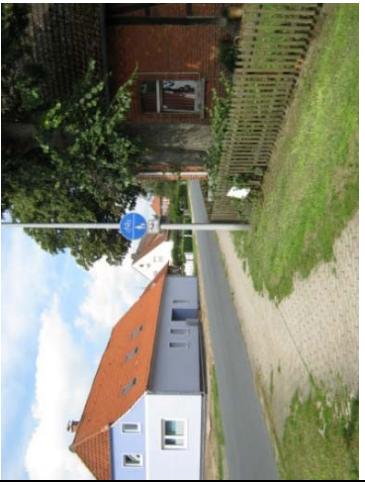
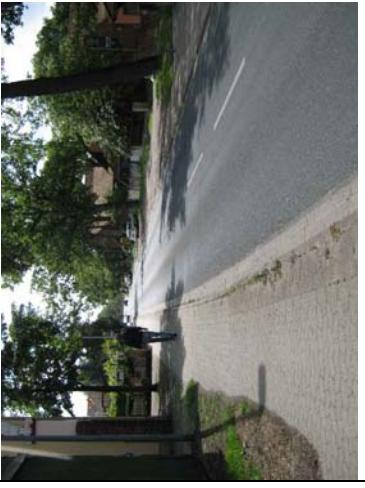
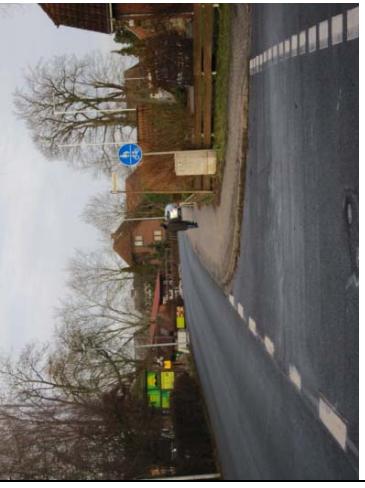
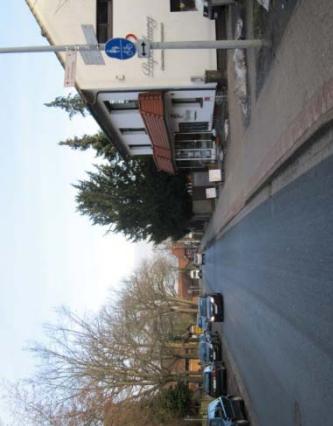
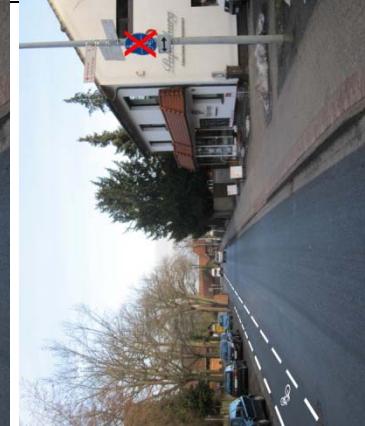
Nr.	Straße/Abschnitt	Problem	Maßnahme	Priorität	Aufwand zur Umsetzung	Kostenschätzung	Fotos
20.	Burgdorfer Straße (K 117) zw. Kötherkamp und Kapellenweg OD <b>OTZE</b>	Sehr schmaler einseitiger gemeinsamer Geh- und Radweg im Zweirichtungsverkehr Fahrbahn durchgängig mind. 6,45 m breit  <i>Klärun g der Baulastträgerschaft</i>	Gemeinsamen Geh- und Radweg aufgeben Einseitigen Schutzstreifen (1,50 m) mit Sicherheitstrennstreifen (0,5 m) zu parkenden Kfz markieren	1	2	80.000 €

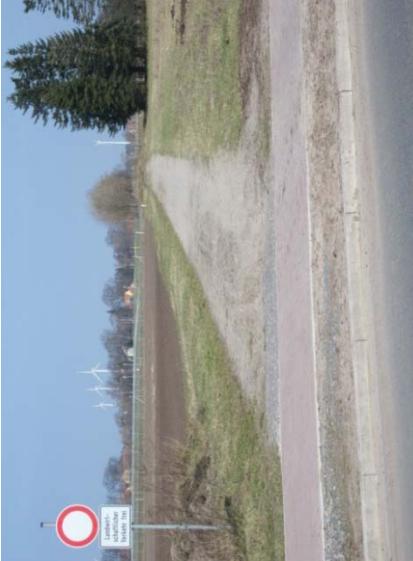
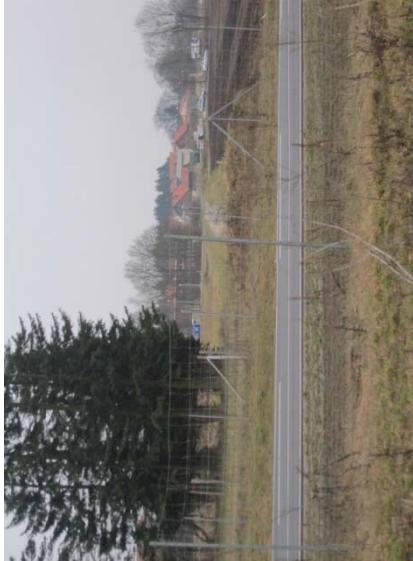
Nr.	Straße/Abschnitt	Problem	Maßnahme	Priorität	Aufwand zur Umsetzung	Kostenschätzung	Fotos
40.	Ahrbergenweg / B 188n WESTSTADT	Fehlende Querungsmöglichkeit der B188 n	Brücke oder Unterführung für nicht motorisierten Verkehr über B 188n Maßnahme nur im Zusammenhang mit dem erforderlichen Wegeausbau realisieren (vgl. Maßnahme 39)	1	3	1.185.000 €

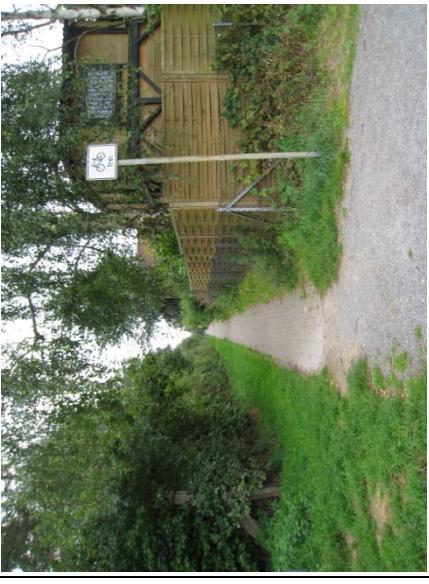
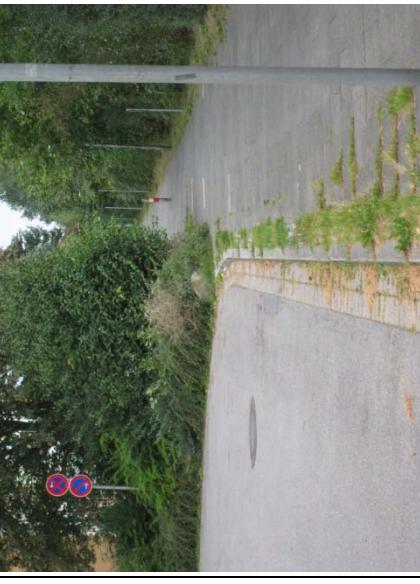
Nr.	Straße/Abschnitt	Problem	Maßnahme	Priorität	Aufwand zur Umsetzung	Kostenschätzung	Fotos
42.	Marris-Mühlweg Zw. Bebauungsbeginn und Höhenweg WESTSTADT	Nutzbare Wegebreite Poller Anbindung selbständige Wegeverbindung an Fahrbahn	Bordabsenkung zur Anbindung der Wegeverbindung an den Wendeplatz Weg auf ganzer Breite ausbauen Poller entfernen und durch reflektierende Poller mit Bodenmarkierung und einer Durchfahrtsbreite von 1,50 m ersetzen	K  2  K	1  2  1	5.000 €  12.500 €  500 €

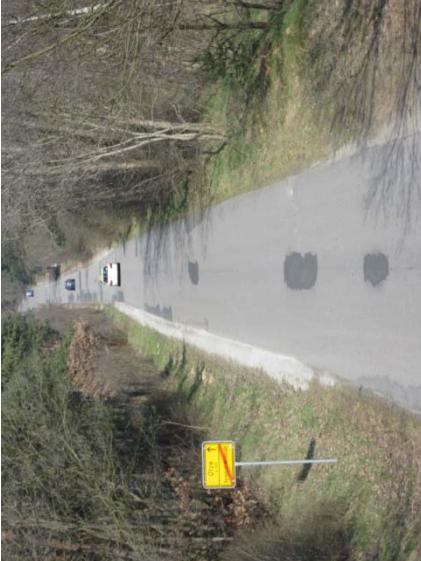
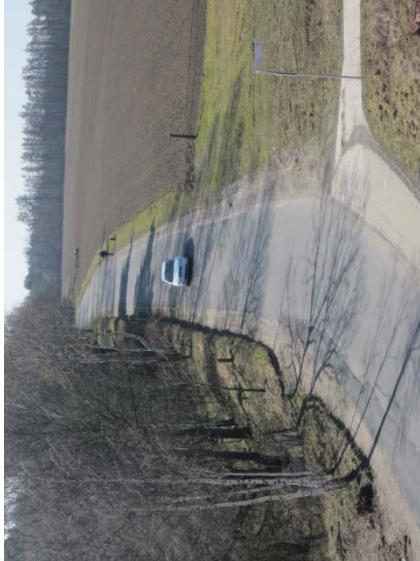
Nr.	Straße/Abschnitt	Problem	Maßnahme	Priorität	Aufwand zur Umsetzung	Kostenschätzung	Fotos
43.	Spargelfeld	Geringe Fahrbahnbreite in Verbindung mit zum Teil eingeschränkten Sichtverhältnissen	Reduzierung des Verkehrsaufkommens durch Beschilderung mit Verkehrszeichen 250 StVO (Durchfahrt verboten) und Zusatzzeichen 1020-12 StVO (Fahrräder und Anlieger frei)	1	2	5.000 €

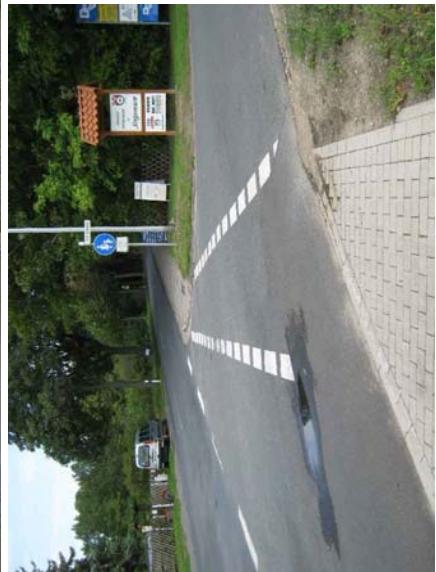
Nr.	Straße/Abschnitt	Problem	Maßnahme	Priorität	Aufwand zur Umsetzung	Kostenschätzung	Fotos
44.	Hauptstraße (L 311) Höhe Riehornweg <b>SORGENSEN</b>  Zuständigkeit: NLStBV	Anbindung Zweirichtungsradweg Maßnahme im Zusammenhang mit Maßnahmen Nr. 45	Mittelinsel als Querungshilfe (dient auch der Geschwindigkeitssenkung im Ortseingangsbereich)	1	3	20.000 €

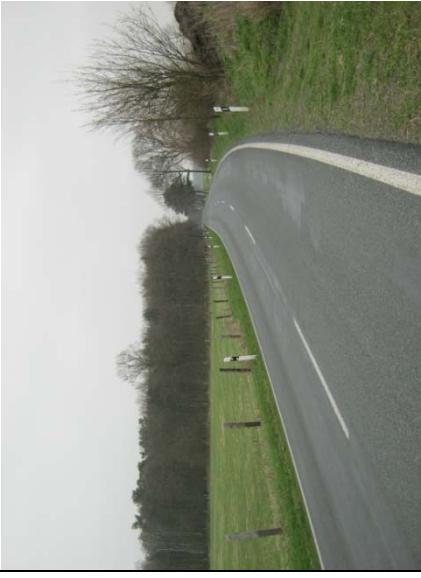
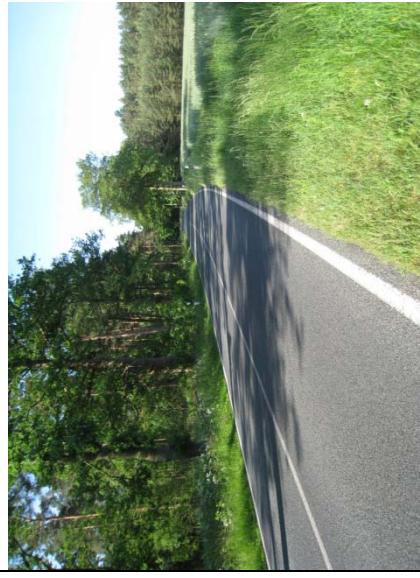
Nr.	Straße/Abschnitt	Problem	Maßnahme	Priorität	Aufwand zur Umsetzung	Kostenschätzung	Fotos
52.	Salzstraße (L 311) zw. östlichem Ortsausgang Dachtmissen und Uetze <b>DACHTMISSEN</b>  Zuständigkeit: NLStBV	fehlende Radverkehrsanlage	Neubau eines gemeinsamen Geh- und Radweges im Zweirichtungsverkehr	1	3	400.000 €

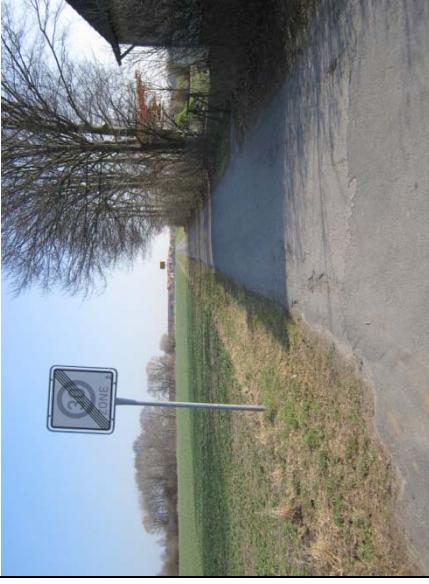
Nr.	Straße/Abschnitt	Problem	Maßnahme	Priorität	Aufwand zur Umsetzung	Kosten-schätzung	Fotos
70.	Verbindung zw. Heisterkampweg – Rohrkampsweg <b>HEESSEL</b>	Belagsqualität	Belag für Radverkehr optimieren (asphaltieren oder ungefästes Pflaster verlegen) (Schulweg)	1	1	15.000 €

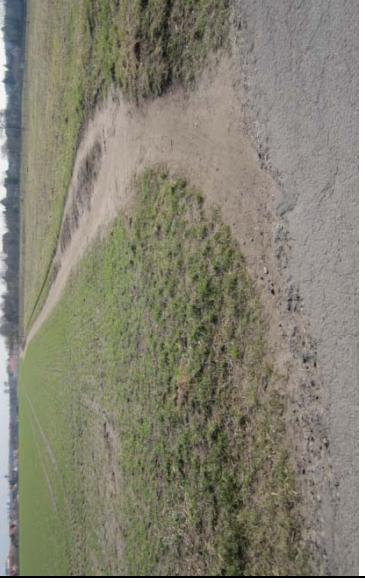
71.	Verbindung zw. Rohrkampsweg - Ahrbergenweg <b>HEESSEL</b>	Fehlender Wegeausbau	Weg ausbauen (Schulweg)	1	2 (3)	12.500 €

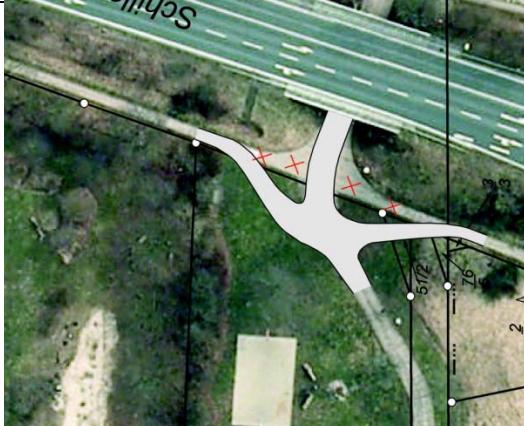
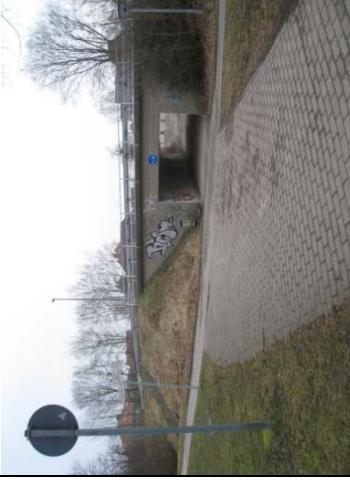
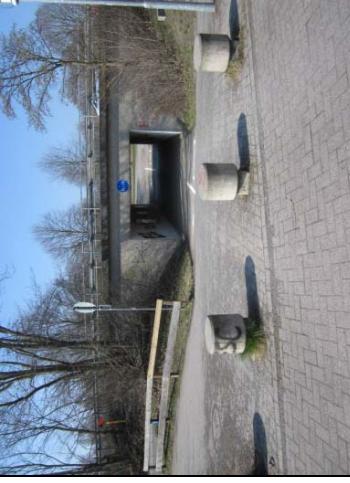
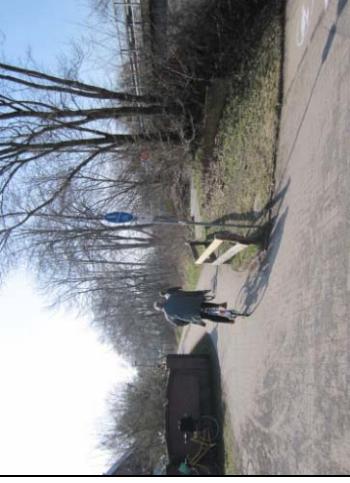
Nr.	Straße/Abschnitt	Problem	Maßnahme	Priorität	Aufwand zur Umsetzung	Kostenschätzung	Fotos
76.	Magdalentunnel WESTSTADT	<p>Westseite: Unübersichtlicher Verflechtungsbereich für den Radverkehr (schlechte Sicht und Gefälle)</p> <p>Ostseite: Betonpoller in der Fahrbeziehung zur Magdalenenstraße Fehlende fahrdynamische Anbindung in Richtung Finanzamt tunnel</p>	<p>Westseite: Radweg im Zuge der Schillerslager Landstraße weiter abgesetzt über Grünfläche führen um großzügigen Verflechtungsbereich zu schaffen</p>

2	2	10.000 €

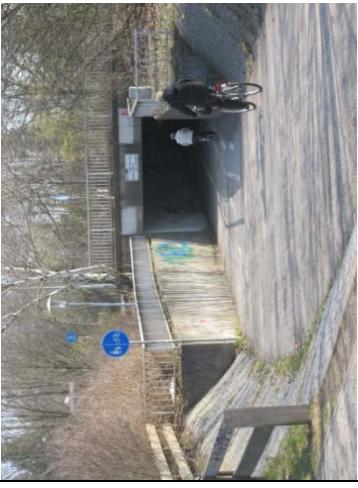
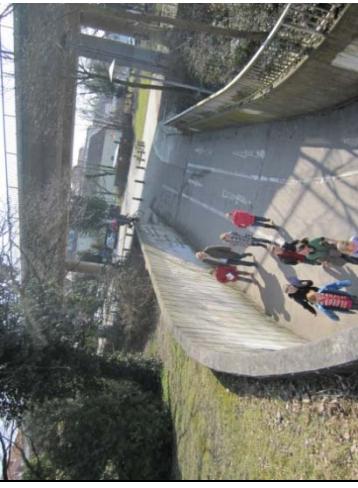
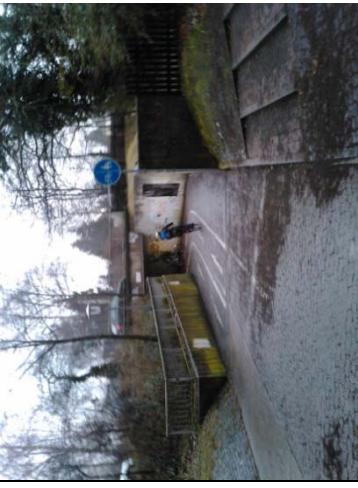
Nr.	Straße/Abschnitt	Problem	Maßnahme	Priorität	Aufwand zur Umsetzung	Kostenschätzung	Fotos
78.	Finanzamtunnel WESTSTADT- INNENSTADT	Konflikte aufgrund eingeschränkter Sichtbeziehungen im Tunnel bei gleichzeitig hoher Geschwindigkeit durch Gefälle	Ausweisung Gehweg sowie Radweg im Zweirichtungsverkehr ohne Trennung der Fahrtrichtung Roteinfärbung des Zweirichtungsradweges	K	1	5.000 €

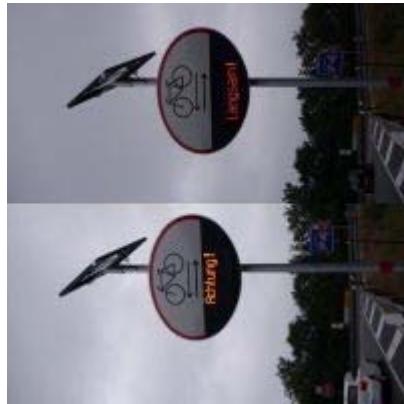
Ergänzend:  
 Dialog-Display:  
 - weist auf entgegenkommenden Radverkehr hin  
 - wird digital ausgelöst

Alternativ:  
 Signalisierung

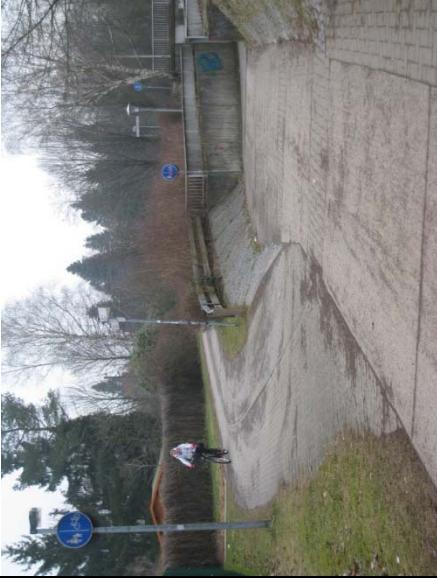
Nr.	Straße/Abschnitt	Problem	Maßnahme	Priorität	Aufwand zur Umsetzung	Kostenschätzung	Fotos
79.	Verbindung zw. Finanzamtunnel und Lehrter Straße WESTSTADT	Schlechte Einsehbarkeit in Tunnel in Verbindung mit Gefälle und fehlende fahrdynamische Führung	Fortführung der Rotmarkierung bis in den Verflechtungsbereich hinein	2	1	5.000 €

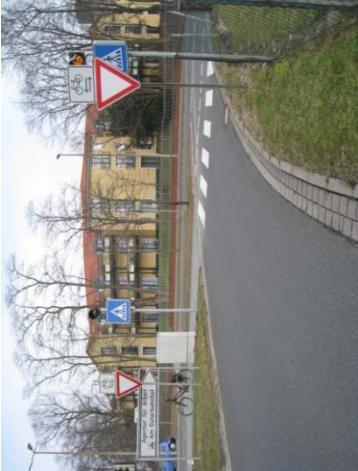
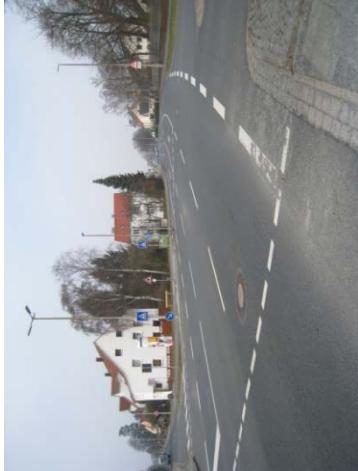
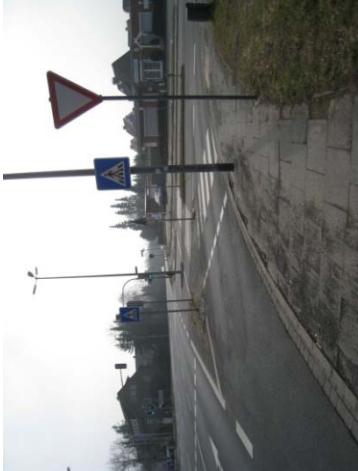
Nr.	Straße/Abschnitt	Problem	Maßnahme	Priorität	Aufwand zur Umsetzung	Kostenschätzung	Fotos
84.	Schillerslager Straße / Moorstraße WESTSTADT Zuständigkeit: NLStBV	Komplexer Knotenpunkt mit Teilsignalisierung Freie Rechtsabbieger Weit abgesetzte Radverkehrsfurt über Moorstraße Ungünstige Sichtbeziehungen	Umbau Kreisverkehr  Alternativ: Komplettumbau und Vollsignalisierung des Knotenpunktes (vgl. Abb. 1 in Kapitel 3 dieses Anlagenbandes) Detailplanung erforderlich	1	3	200.000 €

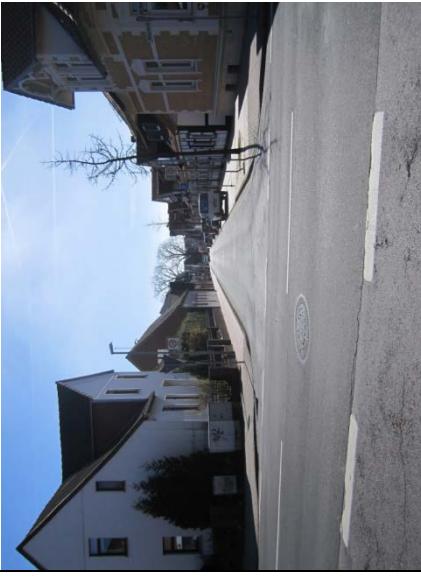
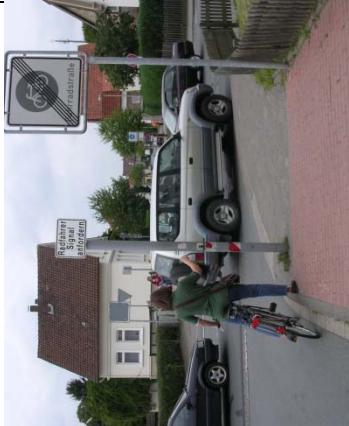
Nr.	Straße/Abschnitt	Problem	Maßnahme	Priorität	Aufwand zur Umsetzung	Kostenschätzung	Fotos
95.	Wallgartenstraße / Gartenstraße	Ereichbarkeit westseitige Fußgängerschutzanlage	Zusätzliche Anforderungstaster in Wallgartenstraße aufstellen und für Kfz-Verkehr in Richtung Westen vor der Einmündung die Beschilderung „Bei Rot hier halten“ ergänzen	2	2	10.000 €

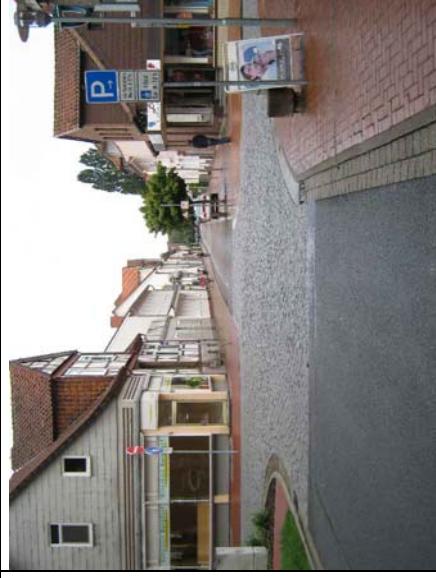
96.	Hannoversche Neustadt / Wallgartenstraße INNENSTADT	Belagsqualität (sehr unebenes Pfaster)	Ebenes Pflaster verlegen	2	3	5.000 €

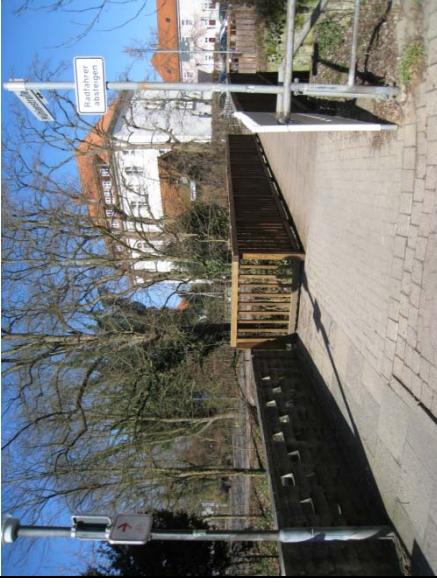
Nr.	Straße/Abschnitt	Problem	Maßnahme	Priorität	Aufwand zur Umsetzung	Kostenschätzung	Fotos
104.	Mühlstraße INNENSTADT	„Radfahrer absteigen“ an Brücke	Geländerhöhe auf 1,20m anheben (kann nur im Zusammenhang mit einer Brückensanierung erfolgen) Beschilderung entfernen	1	3	5.000 €

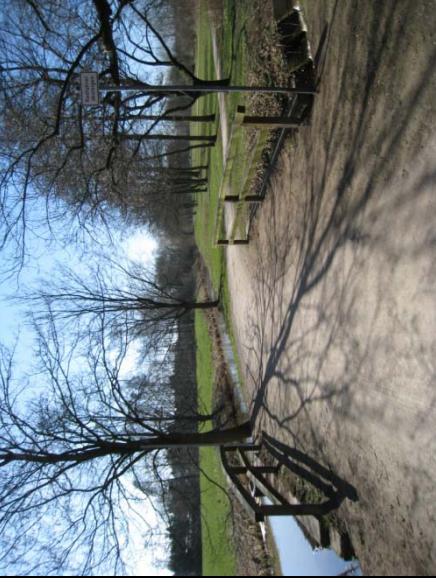
105.	Wegeverbindung durch Stadtpark zw. Alter Jagdsteg und Tiefenwiesenweg (südlich Lönsweg) INNENSTADT - STADTPARK	„Radfahrer absteigen“ an Brücke	Geländerhöhe auf 1,20m anheben Beschilderung entfernen	in Planung	1

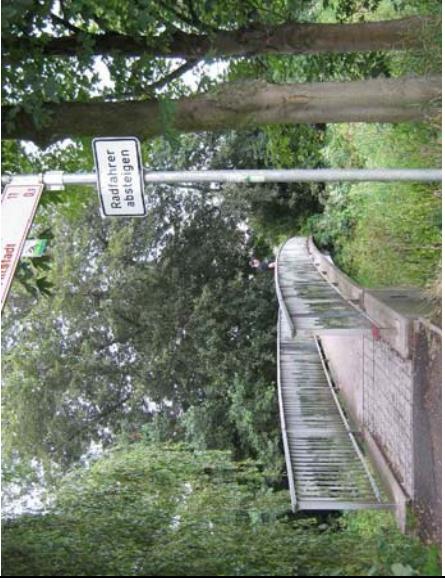
Nr.	Straße/Abschnitt	Problem	Maßnahme	Priorität	Aufwand zur Umsetzung	Kosten-schätzung	Fotos
106.	Scheibenbergsweg INNENSTADT - STADTPARK	„Radfahrer absteigen“ an Brücke	Geländerhöhe auf 1,20m anheben Beschilderung entfernen	1	3	5.000 €

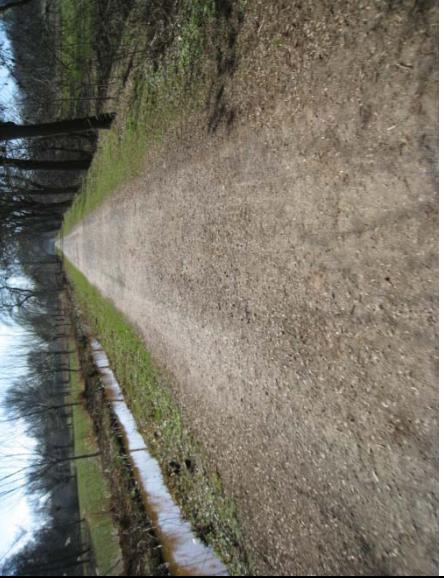
107.	Tiefenwiesenweg zw. Scheibenbergsweg und Verbindung Eseringer Straße INNENSTADT - STADTPARK	Belagsqualität	Belag für Radverkehr optimieren (asphaltieren oder ungefästes Pflaster verlegen) alternativ: Ausbau mit wassergebundener Decke	2	2	25.000 €

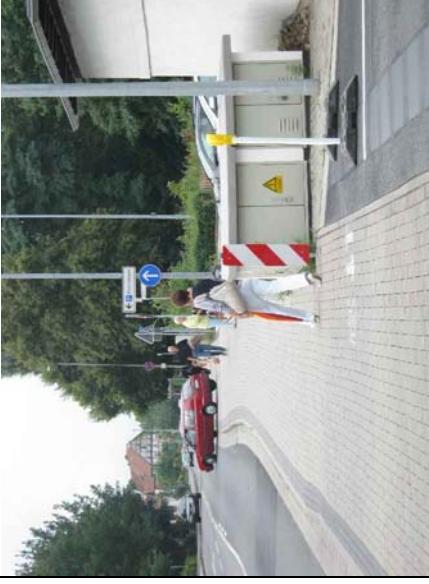
Nr.	Straße/Abschnitt	Problem	Maßnahme	Priorität	Aufwand zur Umsetzung	Kostenschätzung	Fotos
113.	Kleiner Brückendamm INNENSTADT  Zuständigkeit: NLStBV	Beidseitig Zweirichtungsradswege	Ostseite: Richtungstreue Führung des Radverkehrs (nach Realisierung der Fußgängerschutzanlage) (vgl. Maßnahme 114) Westseite: Beibehaltung des Zweirichtungsradweges zw. Schwarzer Herzog und Marktstraße bis zur Realisierung des Kreisverkehrs am Schwarzen Herzog Danach richtungstreue Führung	1	1	500 €

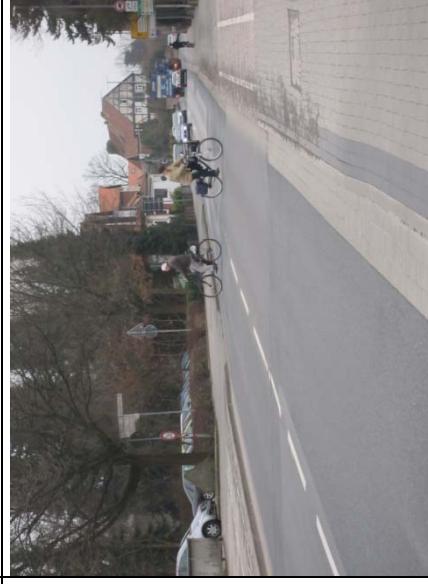
114.	Schützenplatz / Kleiner Brückendamm / Pferdemarkt INNENSTADT  Zuständigkeit: NLStBV	Versetzte Querungsstelle ohne Querungshilfe	Querungshilfe (Fußgängerschutzanlage) Zur Anbindung der Querungshilfe abschnittsweise Freigabe für den Zweirichtungsverkehr	1	2	20.000 €

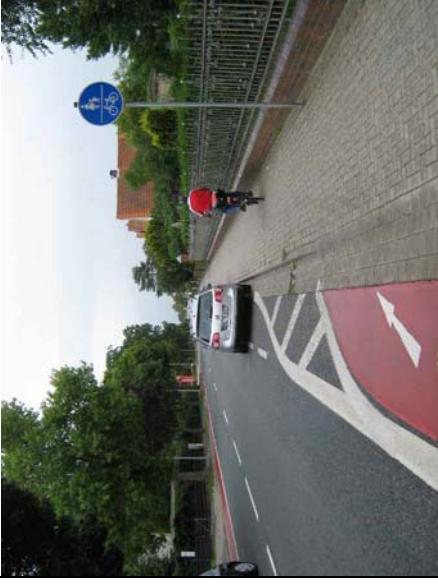
Nr.	Straße/Abschnitt	Problem	Maßnahme	Priorität	Aufwand zur Umsetzung	Kosten-schätzung	Fotos
117.	Uetzer Straße Höhe Friedhof SÜDSTADT	Südseitiger Radfahrstreifen geht auf ca. 200 m Länge in einen gemeinsam Geh- und Radweg über	Radfahrstreifen durchgängig markieren Beschilderung entfernen Parkflächen stehen auf der Nordseite zur Verfügung	K	2	14.000 €

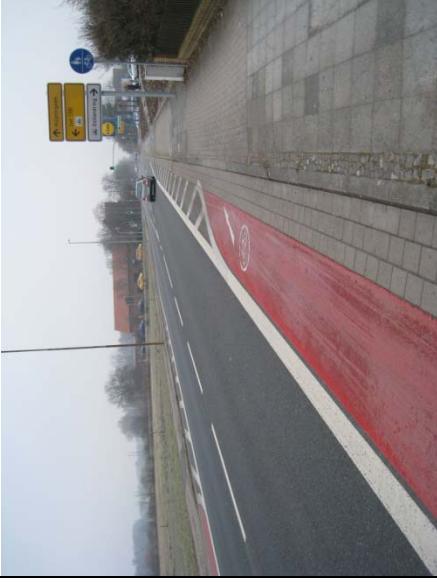
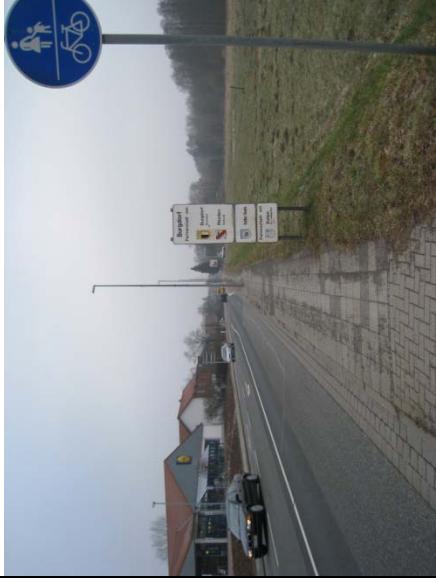
Nr.	Straße/Abschnitt	Problem	Maßnahme	Priorität	Aufwand zur Umsetzung	Kostenschätzung	Fotos
118.	Uetzer Straße / Ostlandring <b>HÜPTINGSEEN</b>	<p>Südseite: Übergang Radfahrstreifen ca. 100m vor Knoten in gemeinsamen Geh- und Radweg</p> <p>Nordseite: Zwischen Ostlandring und Beginn Radfahrstreifen ca. 100m gemeinsamer Geh- und Radweg Breite ca. 1,50m mit zahlreichen Einbauten Belagsqualität</p>	<p>Radfahrstreifen südseitig in Schutzstreifen übergehen lassen bzw. auf Nordseite Schutzstreifen ab Ostlandring bis zum Radfahrstreifen Linksabbiegefahrstreifen auflösen und überbreiten Fahrstreifen markieren Ausweisung Gehweg</p>	1	2	30.000 €

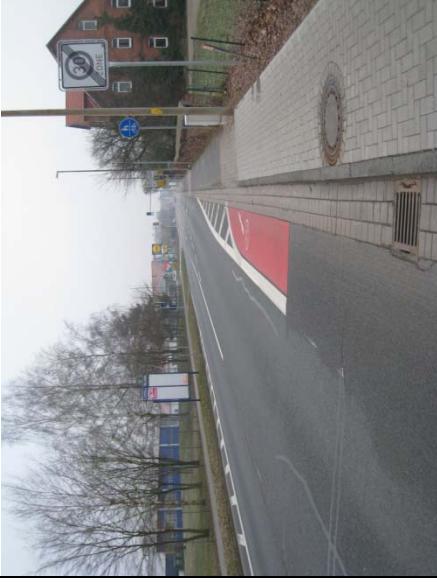
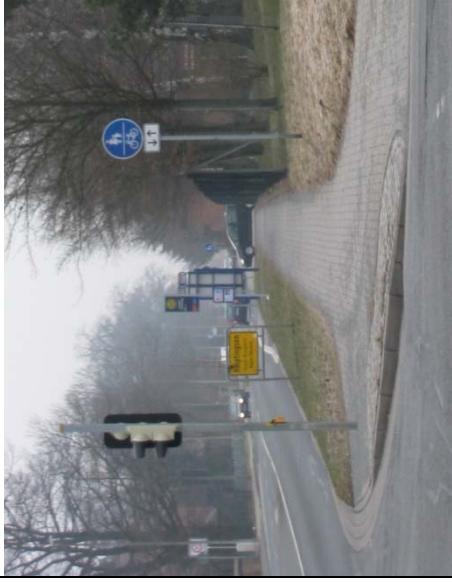
Nr.	Straße/Abschnitt	Problem	Maßnahme	Priorität	Aufwand zur Umsetzung	Kostenschätzung	Fotos
119.	Vor den Höfen zw. Ostlandring und Grafhornweg OD <b>HÜLPTINGSEN</b>	Nordseite: Schmaler gemeinsamer Geh- und Radweg Südseite: Gemeinsamer Geh- und Radweg im Zweirichtungsverkehr	Benutzungspflicht beidseitig aufheben und Schutzstreifen markieren Linksabbiegerahmstreifen am Knoten Ostlandring aufheben und überbreiten Fahrradstreifen markieren	1	2	10.000 €

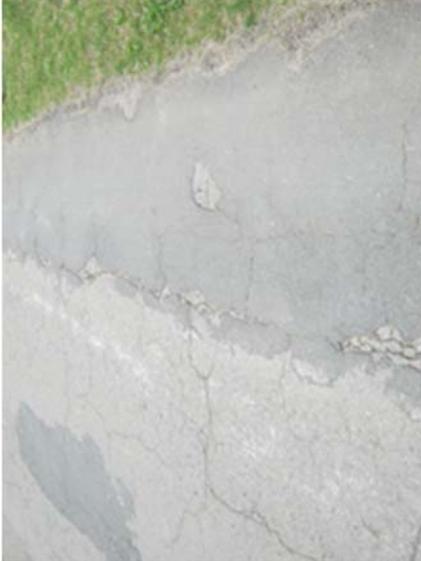
Nr.	Straße/Abschnitt	Problem	Maßnahme	Priorität	Aufwand zur Umsetzung	Kostenschätzung	Fotos
125.	Rottornstraße zw. Ende Bebauung und Im Felde <b>HÜLPTINGSEN</b>	Belagsqualität	Belag erneuern	2	1	12.500 €

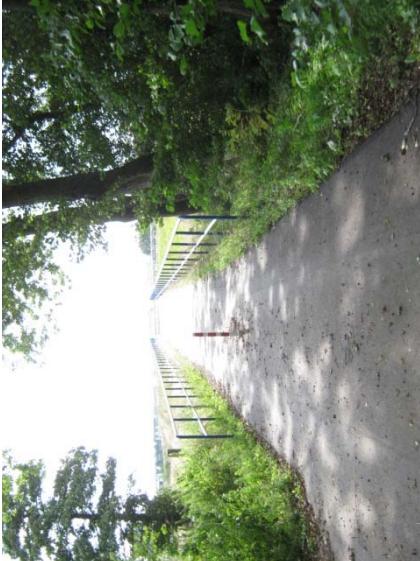
126.	An der Schäferbrücke Höhe Brücke über die B 188n <b>HÜLPTINGSEN</b>	Polier	Polier durch reflektierende Poller mit Bodenmarkierung und einer Durchfahrtsbreite von 1,50 m ersetzen	K	1	500 €

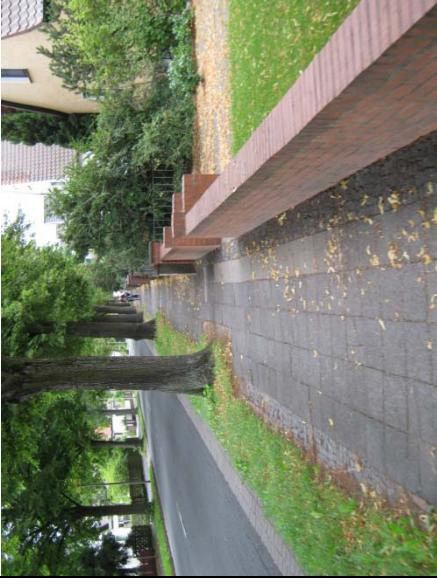
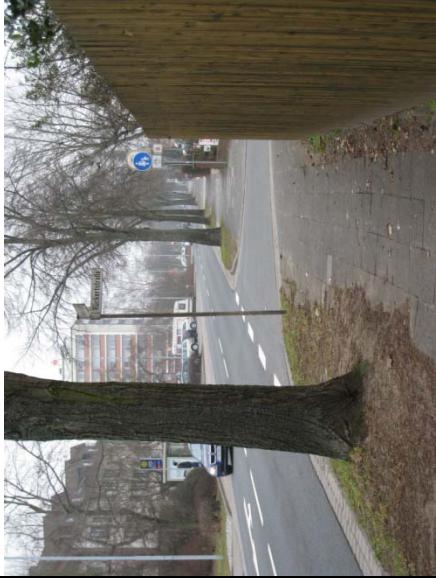
Nr.	Straße/Abschnitt	Problem	Maßnahme	Priorität	Aufwand zur Umsetzung	Kostenschätzung	Fotos
130.	Immenser Straße, Immenser Landstraße (L 412) zw. Steinwedeler Kirchweg und Osthandring SÜDSTADT	Beidseitig Gehweg, Radfahrer frei in unzureichender Breite (ca. 1,50 m) Belagsqualität (Wurzelaufrübre) z.T. fehlende Bordabsenkungen und schlechte Sicht an Einmündungen Fahrbahnbreite ca. 7,30 m DTV ca. 13.000 Kfz (2011)	Gehweg Radfahrer frei aufheben Markierungslösung ist aufgrund des hohen Verkehrsaufkommens nur im Rahmen eine Detailplanung möglich Alternativ: Ausweisung Tempo 30	1	3	2.000 €

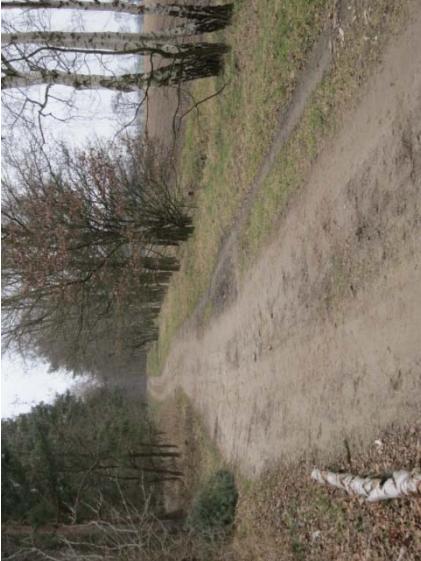
Nr.	Straße/Abschnitt	Problem	Maßnahme	Priorität	Aufwand zur Umsetzung	Kosten-schätzung	Fotos
133.	Peiner Weg südlich JV/A <i>Landschaftsschutzgebiet</i> SÜDSTADT – LEHRT/E/IMMENSE N	Belagsqualität	Belag für Radverkehr optimieren (asphaltieren oder ungefästes Pflaster verlegen) alternativ: Ausbau mit wassergebundener Decke	1	3	50.000 €

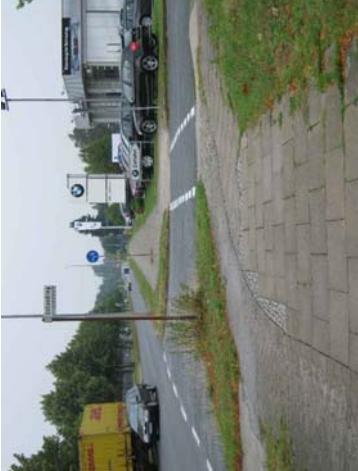
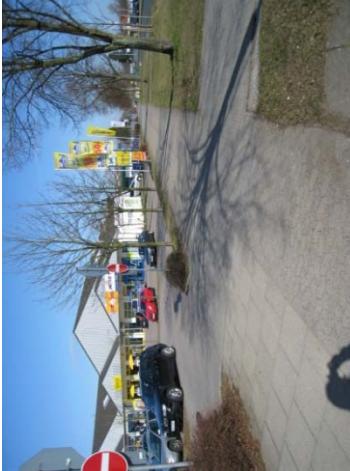
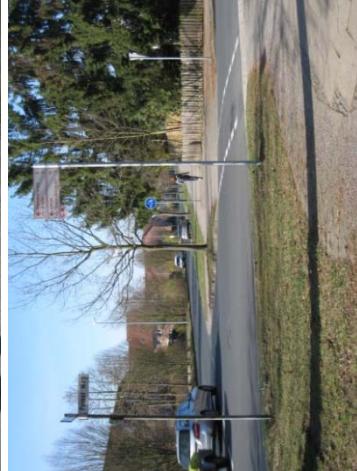
Nr.	Straße/Abschnitt	Problem	Maßnahme	Priorität	Aufwand zur Umsetzung	Kostenschätzung	Fotos	
134.	Ostlandring SÜDSTADT	beidseitig benutzungspflichtiger Geh- und Radweg, richtungstreue Führung Weit abgesetzte Führung an Einmündungen Borde unzureichend abgesenkt Radweg an Grundstückszufahrten z.T. undeutlich (Lidl), z.T. unterbrochen Bewuchs (auf östlicher Seite)	Radwegfurten fahrbahnnah führen Radweg an Grundstückszufahrten weiterführen regelmäßiger Grünschnitt	D	2	2	10.000 €

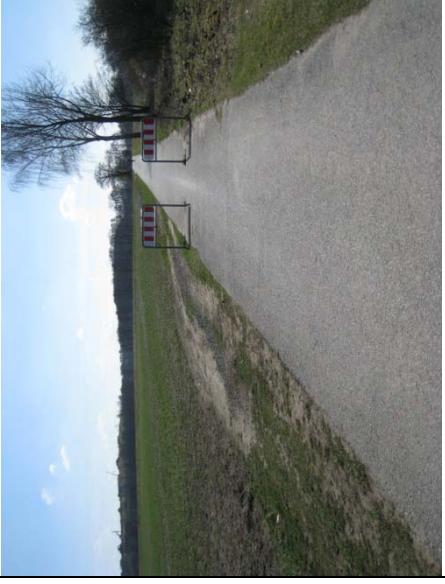
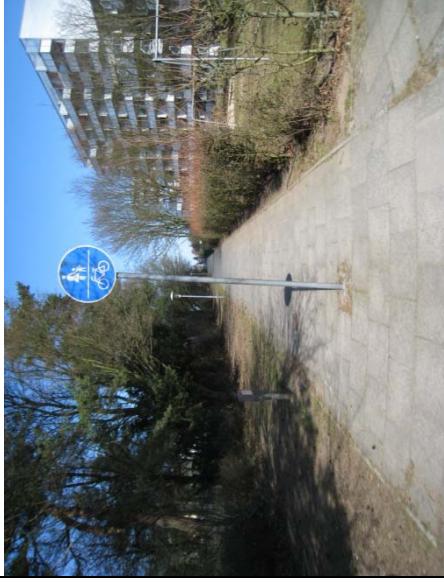
Nr.	Straße/Abschnitt	Problem	Maßnahme	Priorität	Aufwand zur Umsetzung	Kostenschätzung	Fotos
140.	Depenauerweg Südlich Bebauung SÜDSTADT	Drängelgitter mit geringer Durchlassbreite Schildermast in der Wegmitte	Drängelgitter entfernen bzw. für den Radverkehr eine Durchfahrbreite von 1,50m gewährleisten Mast an die Seite versetzen	K	1	1.000 €

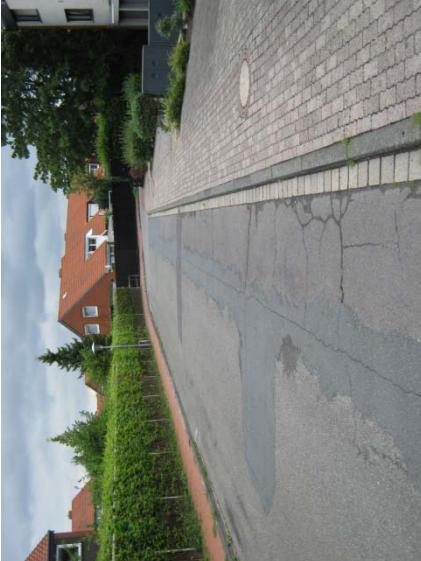
Nr.	Straße/Abschnitt	Problem	Maßnahme	Priorität	Aufwand zur Umsetzung	Kostenschätzung	Fotos
141.	Brahmsstraße SÜDSTADT	Belagsqualität	Belag erneuern	2	1	12.500 €

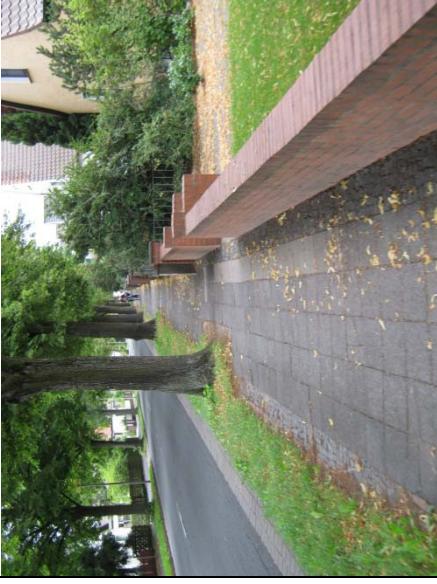
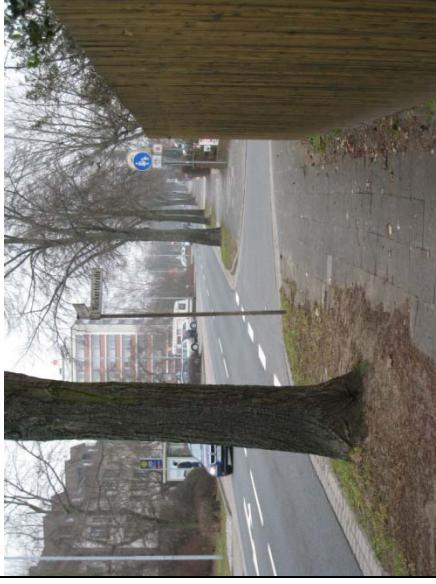
Nr.	Straße/Abschnitt	Problem	Maßnahme	Priorität	Aufwand zur Umsetzung	Kostenschätzung	Fotos
130.	Immenser Straße, Immenser Landstraße (L 412) zw. Steinwedeler Kirchweg und Osthandring SÜDSTADT	Beidseitig Gehweg, Radfahrer frei in unzureichender Breite (ca. 1,50 m) Belagsqualität (Wurzelaufrübre) z.T. fehlende Bordabsenkungen und schlechte Sicht an Einmündungen Fahrbahnbreite ca. 7,30 m DTV ca. 13.000 Kfz (2011)	Gehweg Radfahrer frei aufheben Markierungslösung ist aufgrund des hohen Verkehrsaufkommens nur im Rahmen eine Detailplanung möglich Alternativ: Ausweisung Tempo 30	1	3	2.000 €

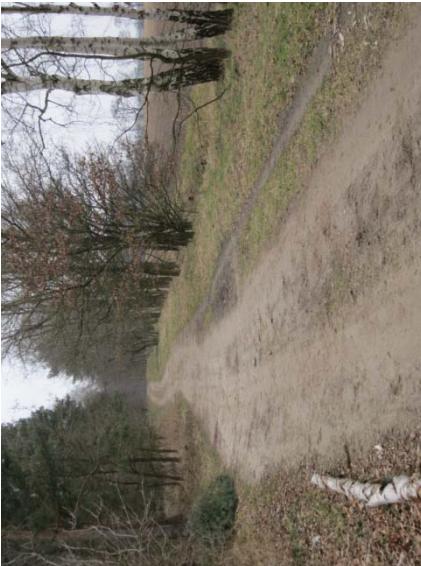
Nr.	Straße/Abschnitt	Problem	Maßnahme	Priorität	Aufwand zur Umsetzung	Kosten-schätzung	Fotos
133.	Peiner Weg südlich JV/A <i>Landschaftsschutzgebiet</i> SÜDSTADT – LEHRT/E/IMMENSE N	Belagsqualität	Belag für Radverkehr optimieren (asphaltieren oder ungefästes Pflaster verlegen) alternativ: Ausbau mit wassergebundener Decke	1	3	50.000 €

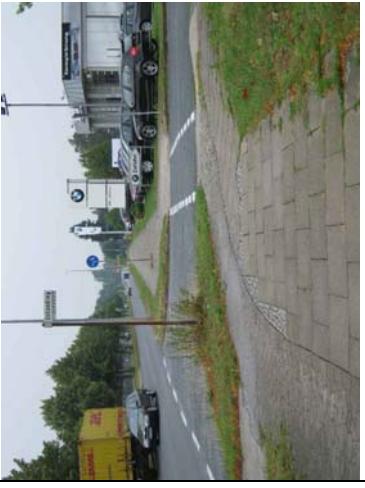
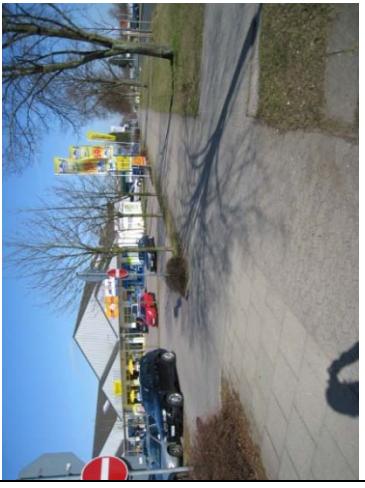
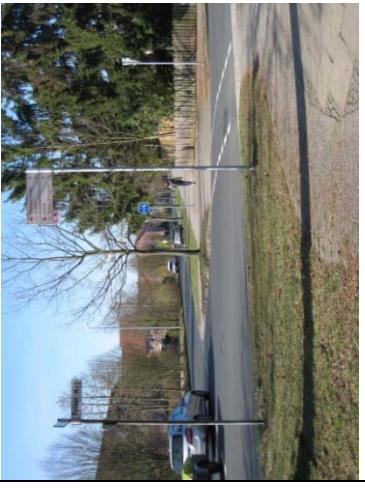
Nr.	Straße/Abschnitt	Problem	Maßnahme	Priorität	Aufwand zur Umsetzung	Kostenschätzung	Fotos	
134.	Ostlandring SÜDSTADT	beidseitig benutzungspflichtiger Geh- und Radweg, richtungstreue Führung Weit abgesetzte Führung an Einmündungen Borde unzureichend abgesenkt Radweg an Grundstückszufahrten z.T. undeutlich (Lidl), z.T. unterbrochen Bewuchs (auf östlicher Seite)	Radwegfurten fahrbahnnah führen Radweg an Grundstückszufahrten weiterführen regelmäßiger Grünschnitt	D	2	2	10.000 €

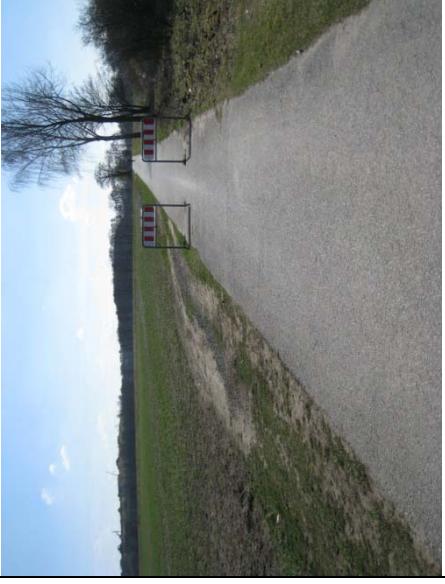
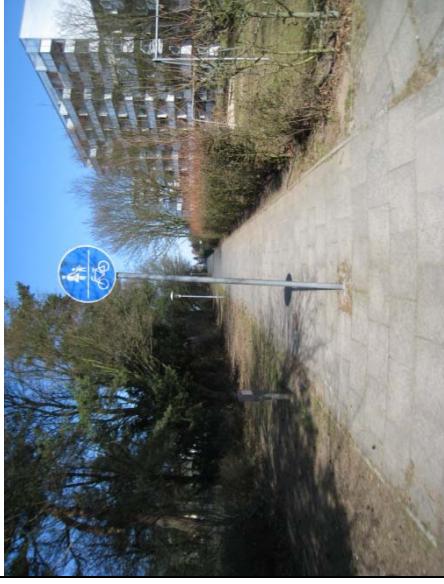
Nr.	Straße/Abschnitt	Problem	Maßnahme	Priorität	Aufwand zur Umsetzung	Kostenschätzung	Fotos
140.	Depenauerweg Südlich Bebauung SÜDSTADT	Drängelgitter mit geringer Durchlassbreite Schildermast in der Wegmitte	Drängelgitter entfernen bzw. für den Radverkehr eine Durchfahrbreite von 1,50m gewährleisten Mast an die Seite versetzen	K	1	1.000 €

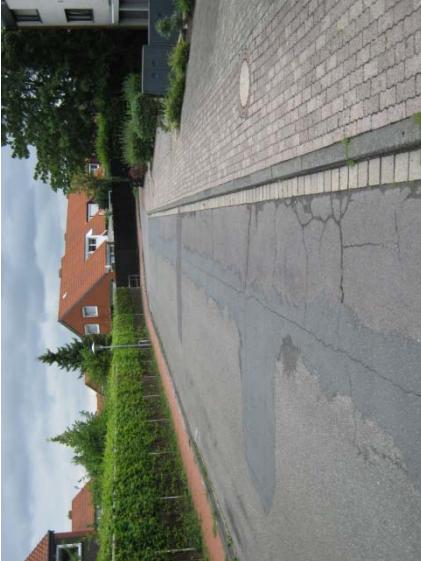
Nr.	Straße/Abschnitt	Problem	Maßnahme	Priorität	Aufwand zur Umsetzung	Kostenschätzung	Fotos
141.	Brahmsstraße SÜDSTADT	Belagsqualität	Belag erneuern	2	1	12.500 €
