**Rathausneuorganisation -
Bestandsuntersuchung Rathäuser I, II und
III der Stadt Burgdorf**

Abschlussbericht

**Projekt: IFB-13570 und IFB-13571
Abschlussbericht: 03.12.2013**

Auftraggeber: **Stadt Burgdorf**
Gebäudewirtschaftsabteilung
Spittaplatz 4
31303 Burgdorf

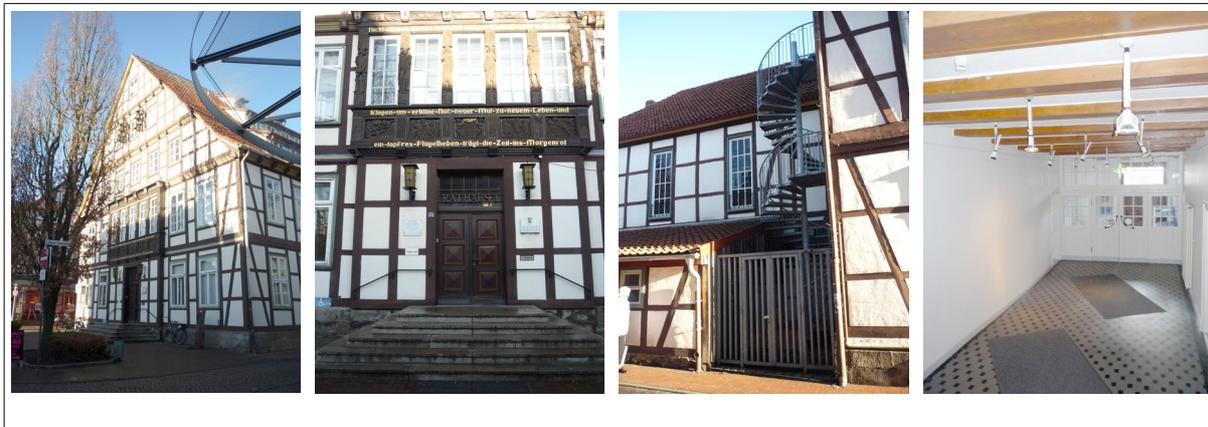
Abbildung 2: Bilder Rathaus I

Rathaus I, ein denkmalgeschütztes Fachwerkhaus aus dem Jahr 1818, befindet sich in der Marktstraße 55. Dort sind u. a. das Standesamt und das Jugendamt zu finden. Zur Zeit sind in diesem Gebäude 25 Arbeitsplätze eingerichtet.

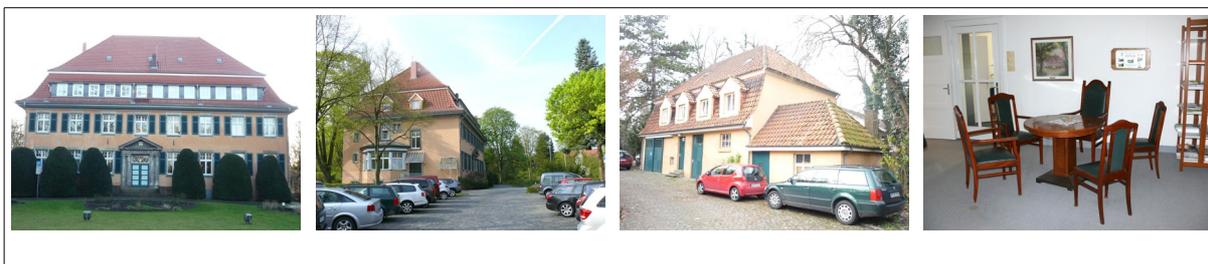
Abbildung 3: Bilder Rathaus II

In **Rathaus II** mit der Adresse „Vor dem Hannoverschen Tor 1“ ist das Büro des Bürgermeisters zu finden. Außerdem sind dort u. a. der Zweite Stadtrat und die Personalabteilung ansässig. Zusammen mit dem dazugehörigen **Kutscherhaus** sind in diesem 1910 errichteten und unter Denkmalschutz stehenden Gebäude zur Zeit 41 Arbeitsplätze eingerichtet.

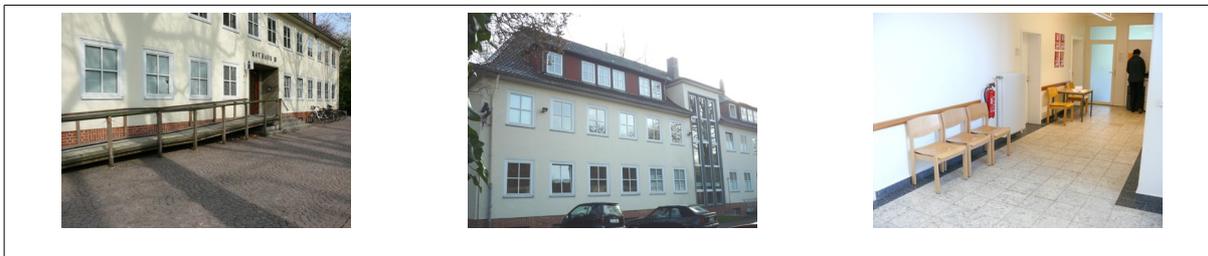
Abbildung 4: Bilder Rathaus III

Rathaus III befindet sich am Spittaplatz 4. Dort sind u. a. das Bürgerbüro, die Kfz-Zulassungsstelle und die Sozialabteilung zu finden. Das Gebäude wurde 1955 errichtet. Zur Zeit sind in diesem Gebäude 40 Arbeitsplätze eingerichtet.

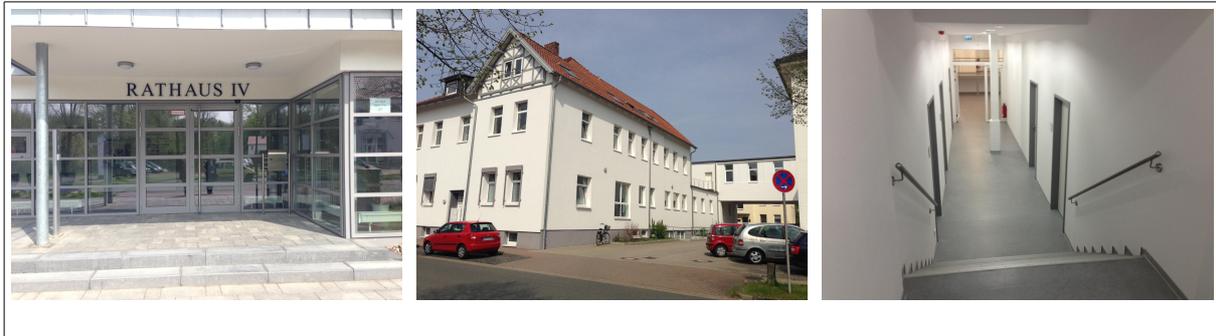
Abbildung 5: Bilder Rathaus IV

In **Rathaus IV** mit der Adresse „Vor dem Hannoverschen Tor 27“ sind u. a. die Bauabteilungen untergebracht. Es handelt sich hierbei um ein angemietetes Objekt, in dem zur Zeit 43 Arbeitsplätze eingerichtet sind.

Die Zufriedenheit der Mitarbeiter in Rathaus IV liegt bezogen auf den Arbeitsplatz und das Gebäude im hohen Bereich. Bemängelt werden die Lichtverhältnisse am Arbeitsplatz und in einigen Büros eine unangenehme Geruchsbelastung. Des Weiteren wird das unzureichende Stellplatzangebot für Fahrräder moniert. Die Zufriedenheit der Mitarbeiter bezüglich der Organisation und Struktur liegt im mittleren Bereich.

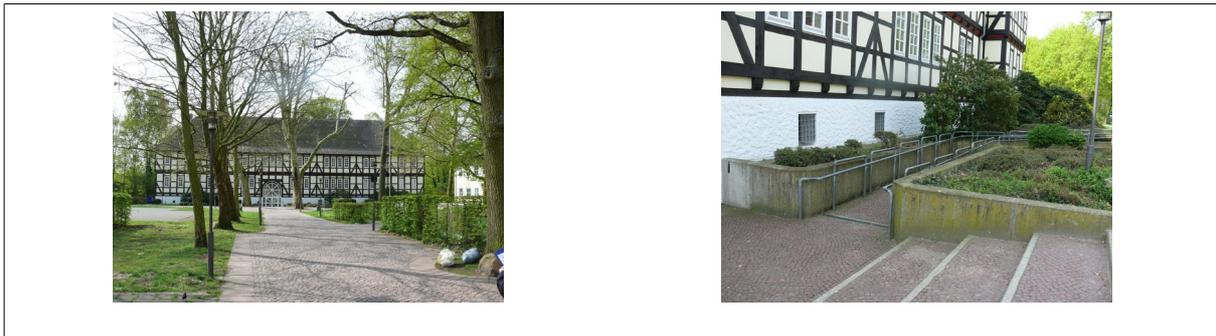
Abbildung 6: Bilder Schloss

Das **Schloss** befindet sich am Spittaplatz 5 und ist ebenfalls angemietet. Dort sind z. B. der Erste Stadtrat, die Finanz- und Steuerabteilung und die Stadtkasse zu finden. Zur Zeit sind in diesem Gebäude 26 Arbeitsplätze eingerichtet.

Die Zufriedenheit der Mitarbeiter im Schloss liegt bezogen auf den Arbeitsplatz und das Gebäude im hohen Bereich. Bemängelt wird hier das knappe räumliche Platzangebot und die zu geringe Menge an natürlichem Lichteinfall am Arbeitsplatz. Des Weiteren werden auch hier die Sanitärräume als dringend sanierungsbedürftig bezeichnet und das unzureichende Stellplatzangebot für PKW moniert. Die Zufriedenheit der Mitarbeiter bezüglich der Organisation und Struktur liegt im mittleren bis niedrigen Bereich. Nach Meinung der Mitarbeiter sind die Wege zwischen den Rathäusern zu lang.

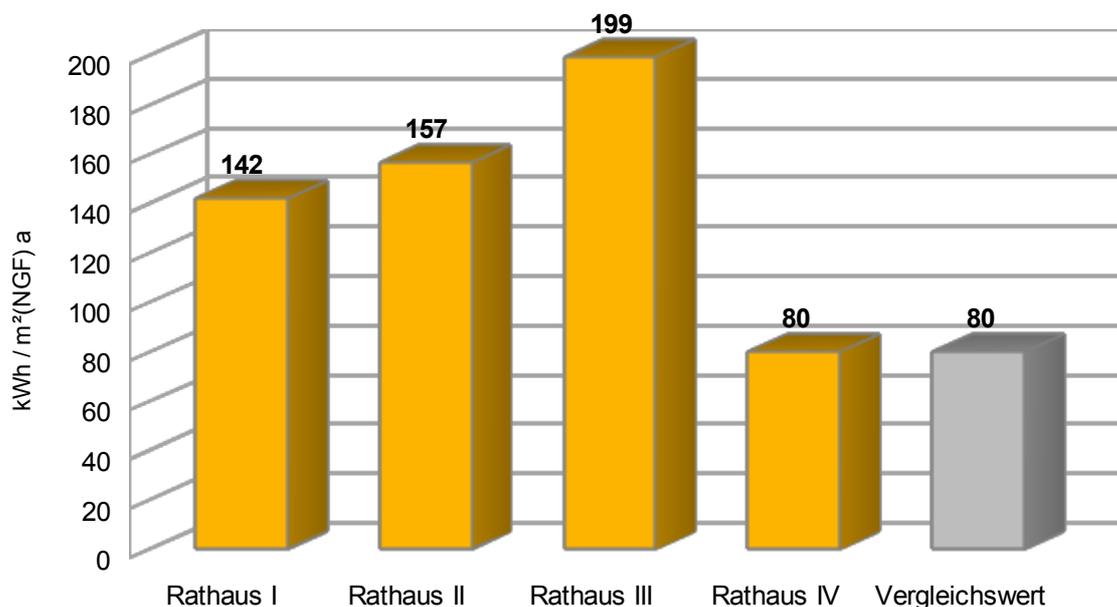
Abbildung 12: Heizenergieverbrauch

In der nachfolgenden Grafik sind die Heizenergieverbräuche pro Quadratmeter NGF und Jahr für jedes Rathaus sowie ein Vergleichswert nach der EnEV 2009 dargestellt. Für das Schloss liegt keine Verbrauchsdaten vor, da die Heizkosten pauschal in den Nebenkosten enthalten sind.

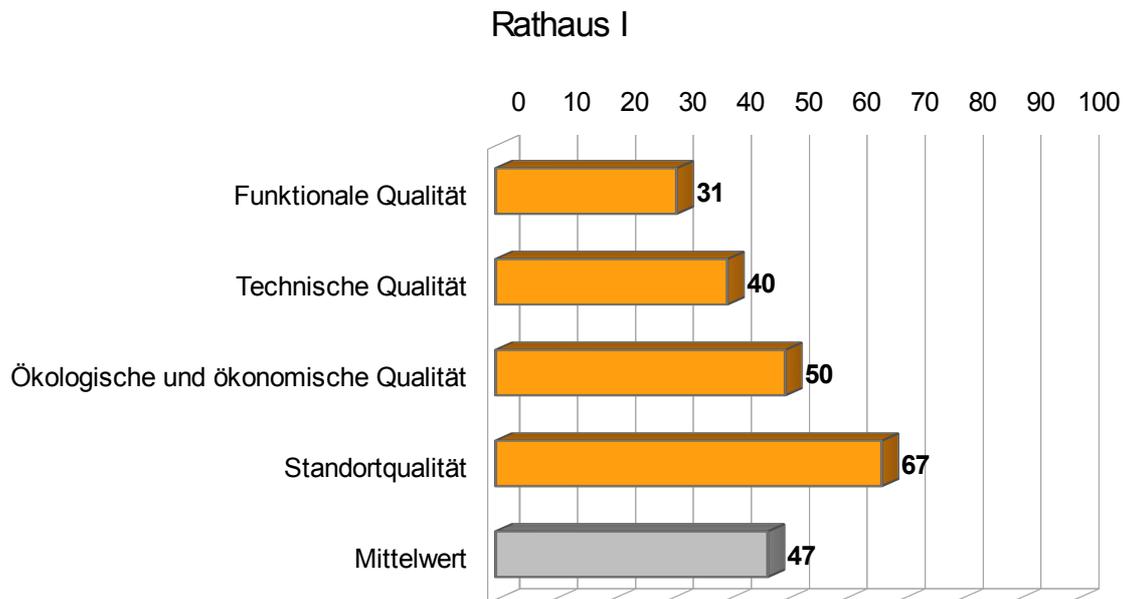
Abbildung 19: Bewertung Rathaus I

Das Rathaus I wurde bei der Funktionalen Qualität mit 31 von maximal 100 Punkten bewertet. Hierbei wurden die technische Infrastruktur, das Nutzflächenangebot und die Umnutzungsfähigkeit als unzureichend bewertet. Kundenfreundlichkeit, Mitarbeiterzufriedenheit, Barrierefreiheit und Umnutzungsfähigkeit entsprechen nur teilweise den Anforderungen.

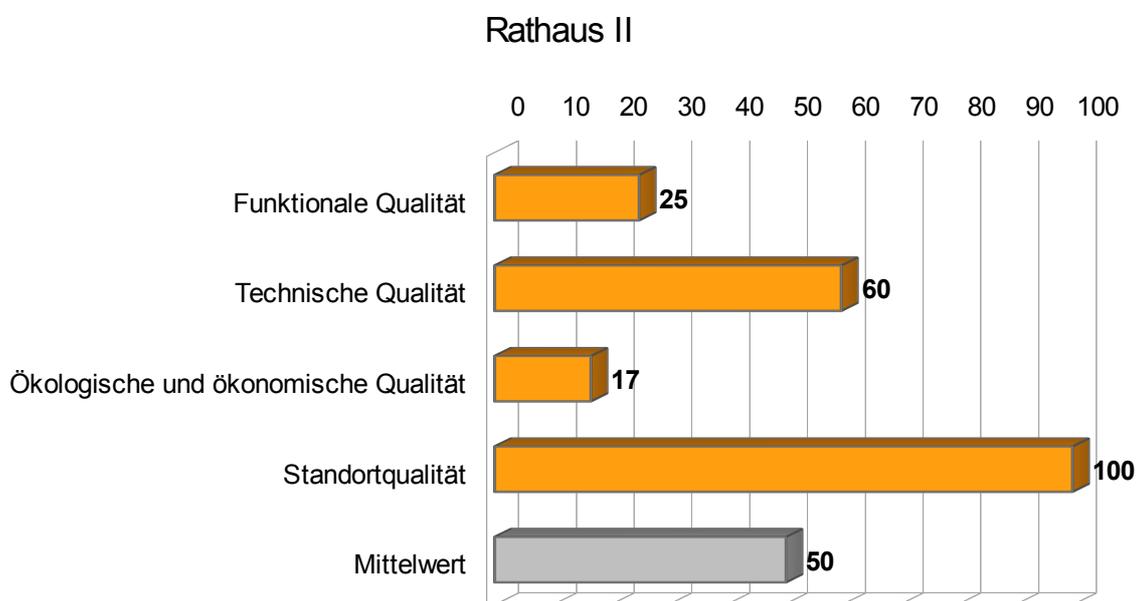
Abbildung 20: Bewertung Rathaus II

Das Gebäude Rathaus II wurde bei der Funktionalen Qualität mit 25 von 100 Punkten bewertet. Hierbei wurde z.B. die technische Infrastruktur, das Nutzflächenangebot, die Umnutzungsfähigkeit und die fehlende Barrierefreiheit des Gebäudes als unzureichend bewertet.

Die ökologische und ökonomische Qualität des Gebäudes Rathaus II wurde aufgrund der mittleren Restnutzungsdauer und der mangelhaften Energieeffizienz sowie den hohen Nutzungskosten mit 17 von 100 Punkten als unzureichend bewertet.

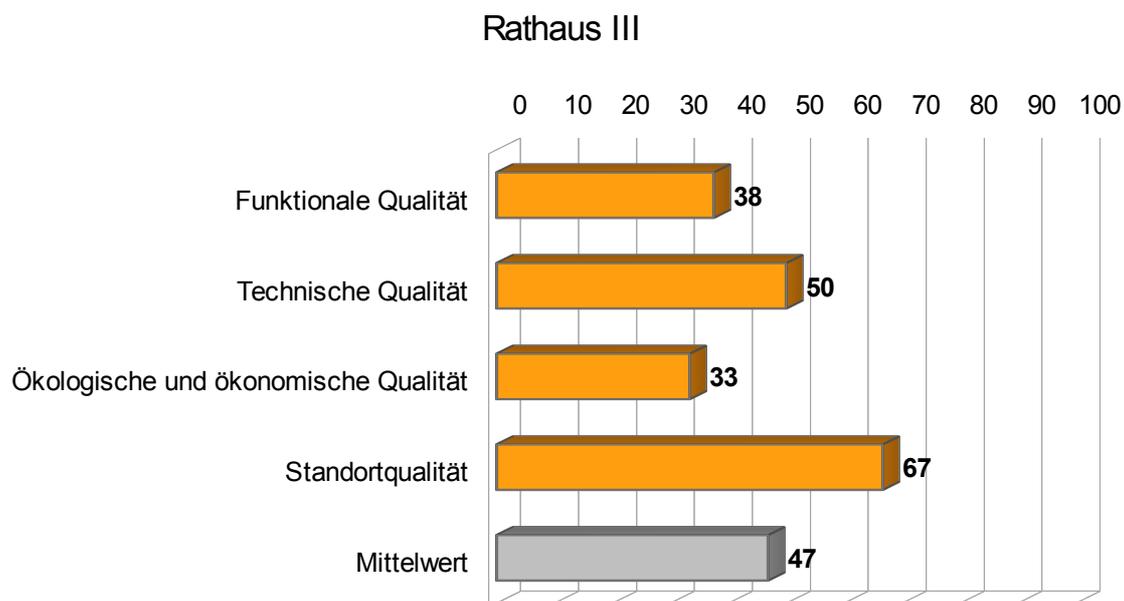
Abbildung 21: Bewertung Rathaus III

Das Gebäude Rathaus III wurde bei der Funktionalen Qualität mit 38 von 100 Punkten bewertet. Hierbei wurde z.B. die technische Infrastruktur des Gebäudes als unzureichend bewertet. Nutzflächenangebot, Kundenfreundlichkeit, Barrierefreiheit, Mitarbeiterzufriedenheit, Einflussmöglichkeiten der Nutzer, Flächeneffizienz und Umnutzungsfähigkeit entsprechen nur teilweise den aktuellen Anforderungen.

Die ökologische und ökonomische Qualität des Gebäudes Rathaus III wurde aufgrund der mangelhaften Energieeffizienz und der mittleren Bewertung von Restnutzungsdauer und Nutzungskosten mit 33 Punkten als unterdurchschnittlich bewertet.

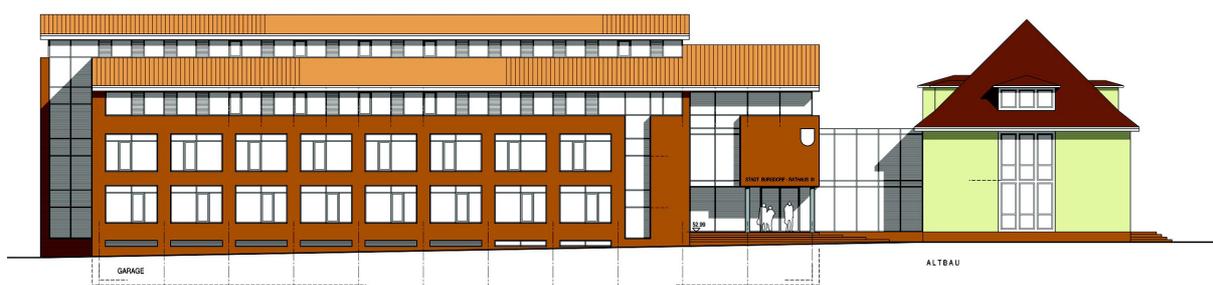
Abbildung 25: Ansicht Erweiterungsbau an Rathaus III, Entwurf Architekturbüro BDA Schumann und Reichert, Hannover

Der Stadt liegen für „Variante 6 - Erweiterungsbau“ Planunterlagen bis Leistungsphase 4 der HOAI (Genehmigungsplanung) aus dem Jahr 2011 vor, die vom Architekturbüro BDA Schumann und Reichert aus Hannover auf Grundlage eines Entwurfskonzepts des ehemaligen Bauamtsleiters der Stadt Burgdorf, Herr Koenig, erarbeitet wurden. Die Verwaltung ist bei dieser Lösung weiterhin auf vier Standorte verteilt, die räumliche Nähe der Bauten untereinander erleichtert aber die Zusammenarbeit.

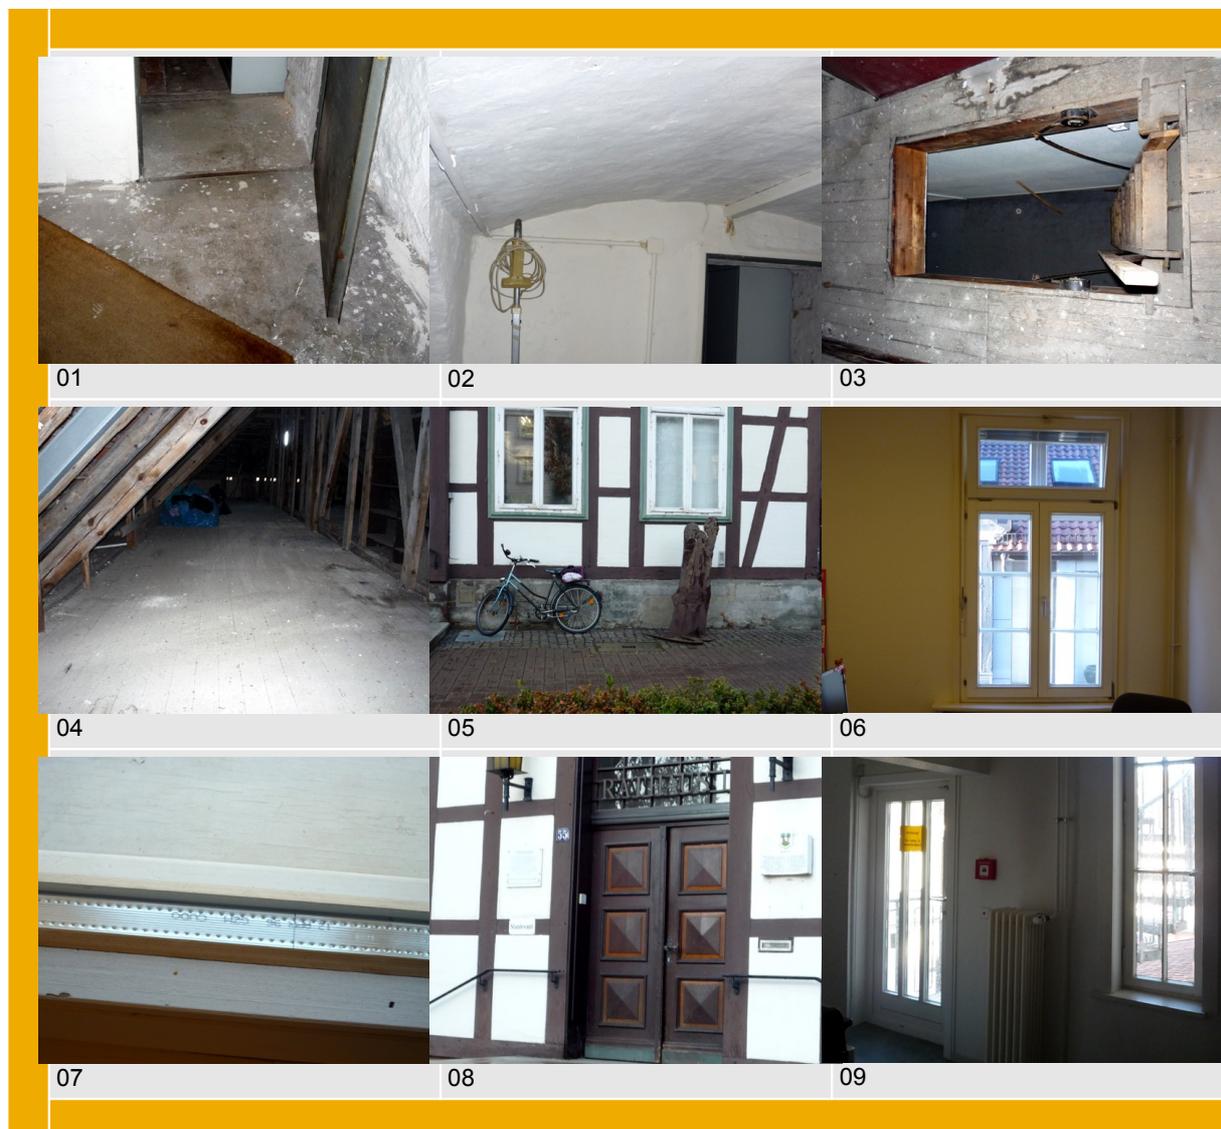
Rathaus I

Abbildungen der Bauteile (Anlage zu 3.2.3 Wärmeschutz)
