#### 4 Nachweis städtebaulicher Missstände.

#### 4.1 Substanz- und Gestaltungsschwächen und -mängel

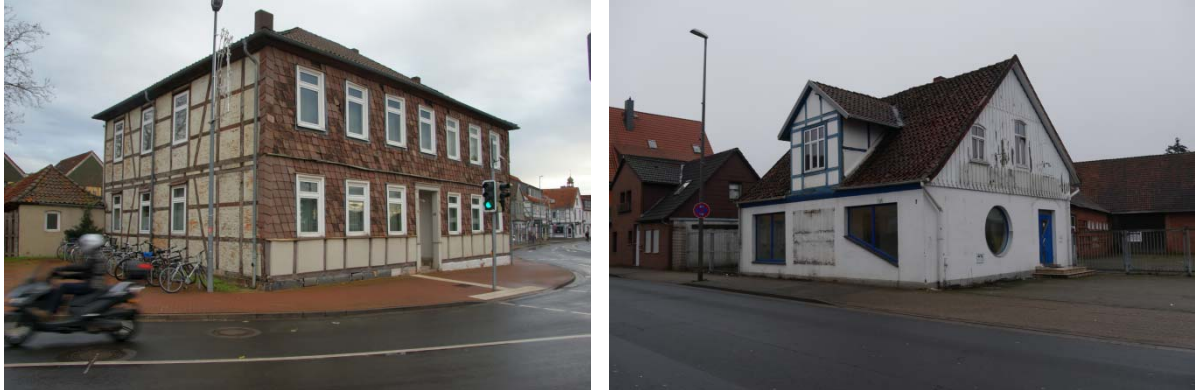
**Abb. 1 Gebäude mit Sanierungsbedarf (Auswahl)**

Im Rahmen einer Gebäudeerhebung sind sämtliche Hauptgebäude im Untersuchungsgebiet per Inaugenscheinnahme erfasst und fotografisch dokumentiert worden. Bei dieser Vorgehensweise – also ohne ausgiebige Besichtigung und Begehung des Gebäudeinneren – konnte in einigen Fällen

offensichtlicher Sanierungsbedarf festgestellt werden. Damit liegen Missstände aufgrund teilweise erheblichen Sanierungsbedarfs und unzureichender baulicher Zustände vor. Die betreffenden Gebäude sind über den gesamten Innenstadtbereich verteilt, mit einer Häufung zwischen Hannoverscher Neustadt und Aue.

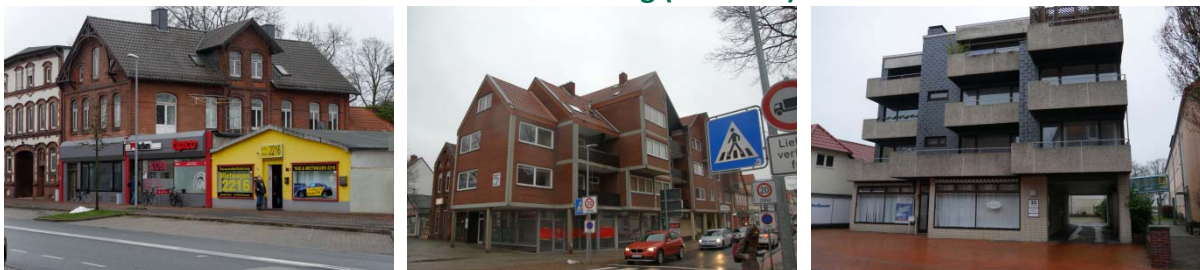
**Abb. 2 Gebäude mit ortsbildstörender Wirkung (Auswahl)**

Das historische Ortsbild wird an einigen Stellen durch starke architektonische Abweichungen vom baulichen Umfeld gestört. Dies ist besonders dann ortsbildstörend, wenn es an städtebaulich relevanten Schlüsselstandorten geschieht. Auch private Wohnhäuser sind teilweise ohne Einfüfungsbereitschaft in die benachbarten Strukturen errichtet worden.

Ein Gebäude wird als ortsbildstörend identifiziert, wenn es sich in seiner gestalterischen Gesamtwirkung in Bezug auf die Kubatur und Gestaltung nicht in die benachbarte Bebauung einfügt. Außerdem wurden in Burgdorf insbesondere die Fassaden- und Erdgeschossgestaltung mit Blick auf die Größe der Schaufensterfronten und deren Bezug zur Gebäudefront sowie die Größe der Werbeanlagen und die Fassadenverkleidung insgesamt bewertet.

Allerdings sind die Handlungsoptionen bei ortsbildstörenden Gebäuden begrenzt.

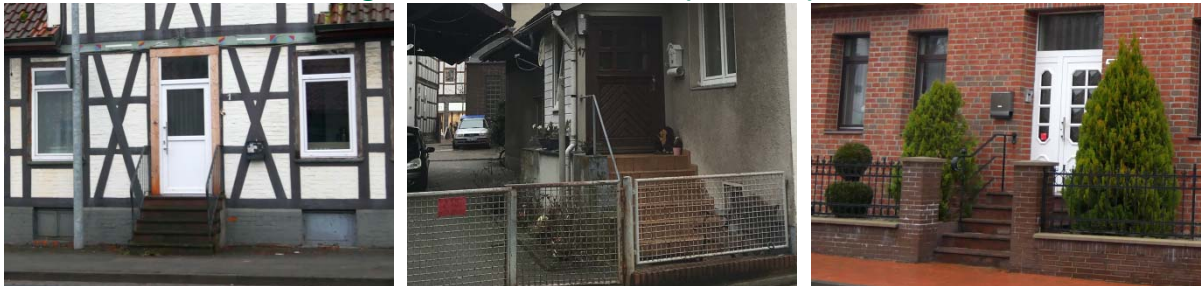
**Abb. 4 Gebäude mit mangelnder Barrierefreiheit (Auswahl)**

Darüber hinaus kann aufgrund der dominierenden historischen Bebauung von einem geringen Anteil an barrierefreien Wohnungen oder barrierefrei erreichbarem Wohnraum ausgegangen werden.

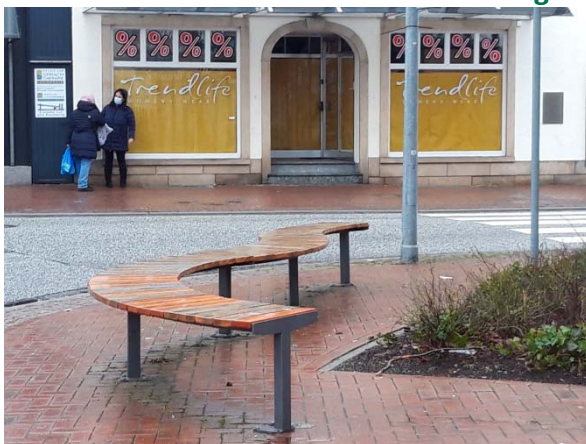
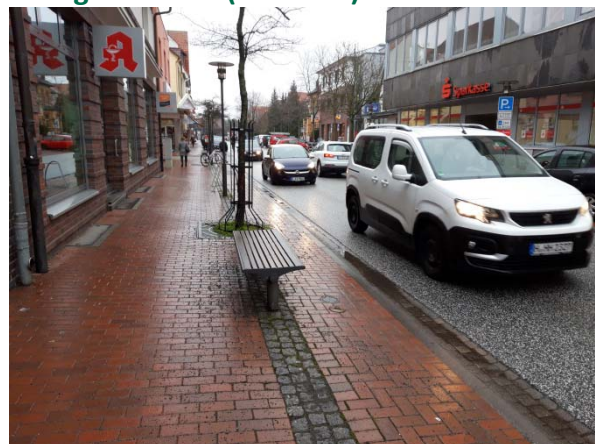
**Abb. 5 Vom Pkw-Verkehr beeinträchtigte Sitzmöglichkeiten (Auswahl)**

Sofern Sitzmöglichkeiten im öffentlichen Straßenraum vorhanden sind, werden sie vielfach durch den in kurzer Distanz vorbeifahrenden Autoverkehr entwertet.

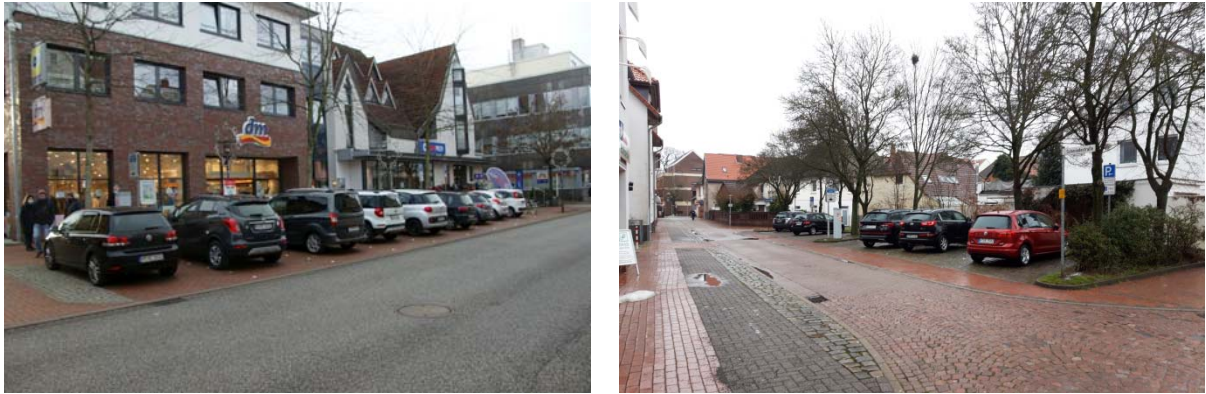
**Abb. 6 Parkstände auf Straßenaufweitungen**

Es fällt auf, dass die wenigen platzartigen Erweiterungen, die es im innerstädtischen Straßensystem gibt, nicht für den Fußverkehr, als Aufenthaltsbereiche und für städtisches Leben gestaltet sind, sondern als Parkplatz genutzt werden.

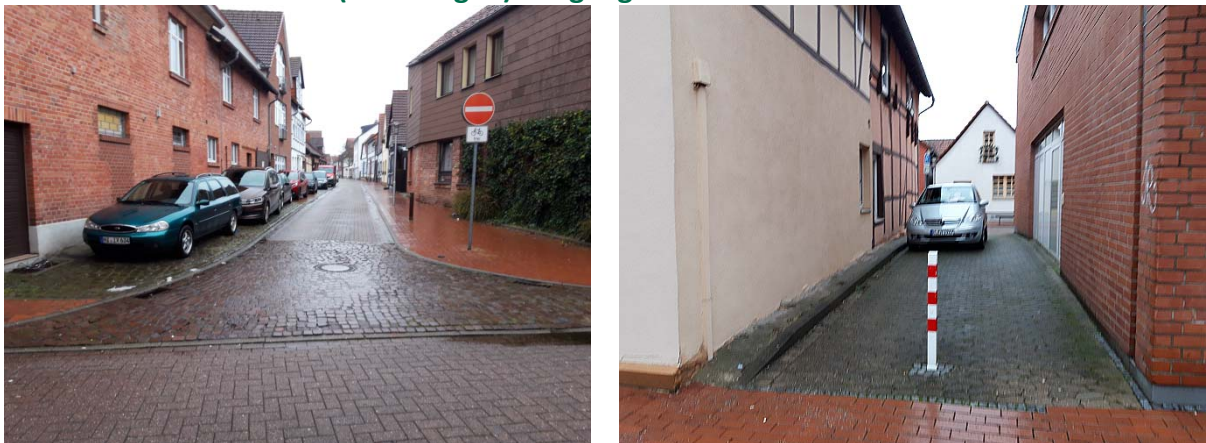
**Abb. 7 Parkflächen auf (ehemaligen) Fußgängerflächen**

Auch darüber hinaus geht der Platzbedarf für den ruhenden Verkehr zu Lasten des Fußgängerverkehrs.

Es ist erforderlich, dass Besucher:innen die Innenstadt mit dem Pkw erreichen können. Allerdings sollte damit nicht das Anrecht auf einen Parkplatz in direkter Nachbarschaft zum Ziel erwartet werden. Der knappe innerstädtische Straßenraum im zentralen Bereich sollte nicht zum Abstellen von Autos sondern für andere, den Standort aufwertende Zwecke genutzt werden. Parkplätze sollten stattdessen zentralisiert an geeigneten Stellen genutzt werden. Hier übernimmt der Großparkplatz auf dem Schützenplatz eine wichtige Funktion, weist aber seinerseits Effizienz- und Gestaltungsdefizite auf.

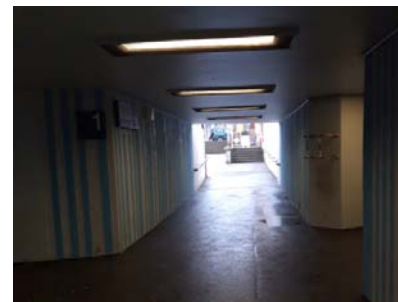
- Bahnstabsunterführung zwischen Theodorstraße und Schillerslager Straße. Dies ist sowohl der Zugang zu den Gleisen als auch eine Fußgänger Verbindung zwischen Innenstadt und Weststadt. Die Geradlinigkeit der Wegeführung, die funktionierende Beleuchtung und der zeitweilige Fahrgasttransit sorgen zwar für ein gewisses Maß an temporär begrenzter Belebung, dennoch fehlt in Unterführungen soziale Kontrolle. Auch die schlecht einsehbaren Nischen zu den Bahnsteigaufgängen sorgen für das Empfinden dieser Wegeverbindung als subjektiver Angstraum.

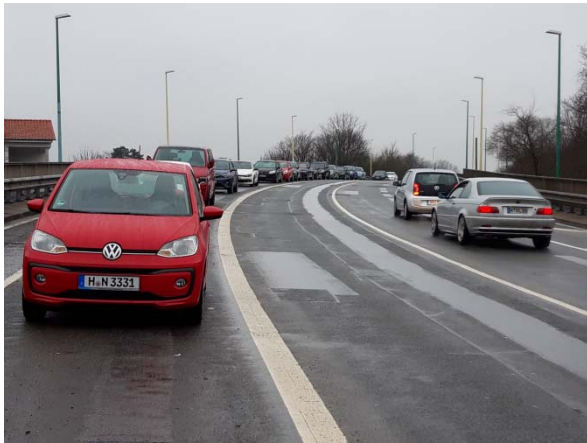
## Hochbrücke

Die Hochbrücke über die Bahn wurde 1975 als Ersatz für einen Bahnübergang an dieser Stelle errichtet. Seinerzeit wurde der gesamte Durchgangsverkehr über das innerstädtische Straßensystem geführt. Mittlerweile ist die vierspurige Verkehrsführung nicht mehr notwendig – eine Fahrspur ist mittlerweile ein Parkstreifen.

Das massive Brückenbauwerk dominiert das Umfeld städtebaulich. Die umliegenden Funktionsbauten unterstützen diesen Eindruck noch.

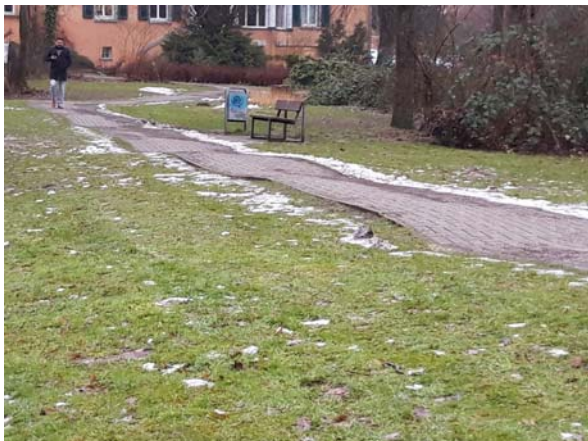
#### **Abb. 9** Schadhafte öffentliche Grünflächen

Schadhafter Wegeunterbau im Stadtpark

Die Burgdorfer Innenstadt hat mit dem kleinen Park am Wall, dem alten Friedhof und dem Stadtpark einige Grünflächenpotenziale. Allerdings gibt es überall auch Substanzmängel, die eine Ertüchtigung erforderlich machen – sei es durch die Erneuerung der Wegeinfrastruktur, die Ertüchtigung und Angebotsverdichtung der Außenraummöblierung oder die Notwendigkeit von Ersatzpflanzungen.

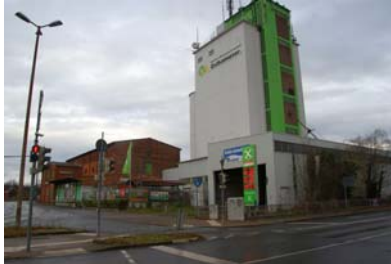
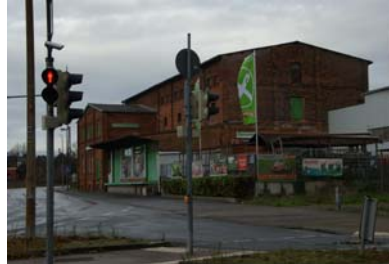
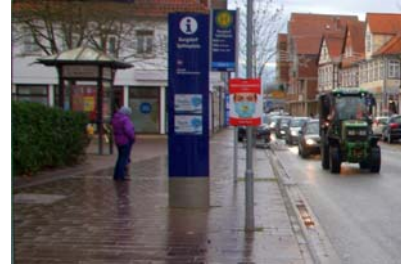
## Abb. 2 Fehlnutzung auf dem Raiffeisen-Areal

Der Standort der Raiffeisen-Genossenschaft am Burgdorfer Bahnhof ist historisch begründet, da die Anlieferung von Saatgut, Düngemitteln und weiteren Produktionsmitteln ursprünglich mit der Bahn erfolgte. Mittlerweile findet der Lieferverkehr überwiegend mit dem Lkw statt und eine Standortabhängigkeit vom Bahnanschluss ist kaum noch gegeben.

Saisonal wird der Standort umfangreich von landwirtschaftlichen Gespannen aus dem Umland angefahren, die dort ihr Saat- und Düngegut beziehen. Hierfür müssen die Schwerlastfahrwerke den

Siedlungskern durchfahren. Besonders betroffen ist die Gartenstraße, aber sogar die Marktstraße wird von Traktorgespanssen durchfahren.

Damit stellt die Raiffeisen-Warengenossenschaft an dieser Stelle eine Fehlnutzung dar, für die eine Verlagerung angebracht wäre. Selbstverständlich genießt die Nutzung solange Bestandsschutz, bis die Betreiber:innen eine Verlagerung an einen verkehrsgünstigeren Standort wünschen.

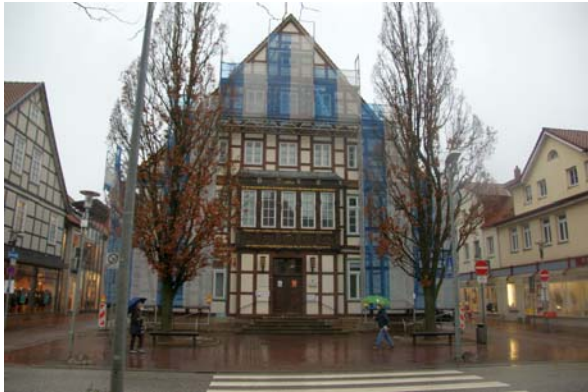
#### Abb. 10 Von zukünftigen Verlagerungen betroffene Immobilien

Für die Nachfolgenutzungen kommen sowohl öffentliche Einrichtungen als auch private Investor:innen bzw. Betreiber:innen in Frage. Die historischen Gebäude Rathaus I und II bieten möglicherweise Vorteile aufgrund ihrer repräsentativen Gebäudehülle und Nachteile wegen des erhöhten Instandhaltungsaufwands und der Grundrisse. Alle drei Verwaltungsgebäude haben eine möglicherweise marktfähige Nutzfläche. Anders sieht es bei der Rudolf-Bembenek-Gesamtschule aus: Hier dürfte es aufgrund der großen Nutzfläche vermutlich schwieriger werden, für Haupt- und Nebengebäude adäquate Nachnutzungen zu finden.

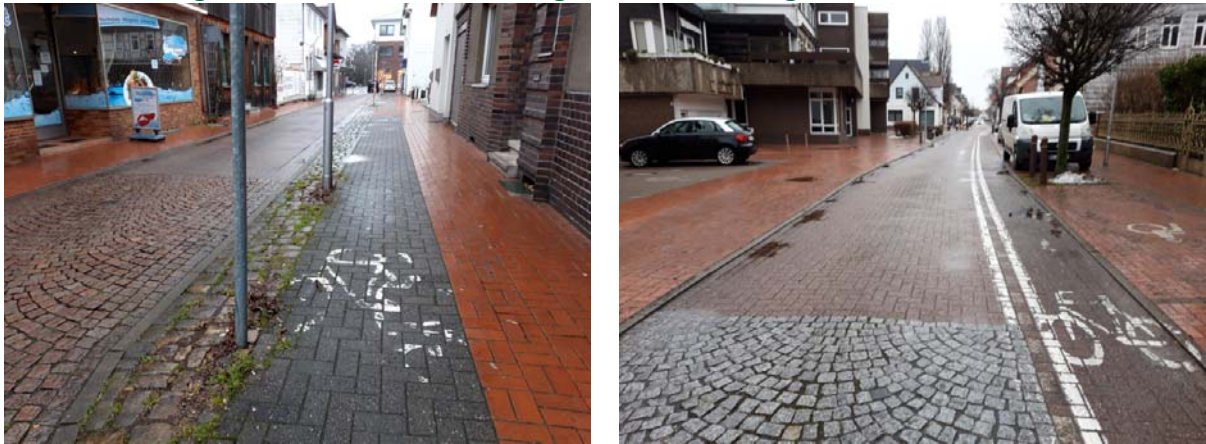
**Abb. 11 Wenig attraktive Radverkehrsangebote in der Burgdorfer Innenstadt**

unsystematisch einzelne isolierte Bruchstücke eines ansatzweise erkennbaren Radwegeangebots, das allerdings weder einen Netzcharakter noch die mittlerweile erforderliche Qualität an Breite, Oberfläche und Markierung aufweist. Das Radverkehrssystem in der Burgdorfer Innenstadt ist uneinheitlich, widersprüchlich und lückenhaft, es erschwert die Fahrradnutzung eher als dass es sie fördert.

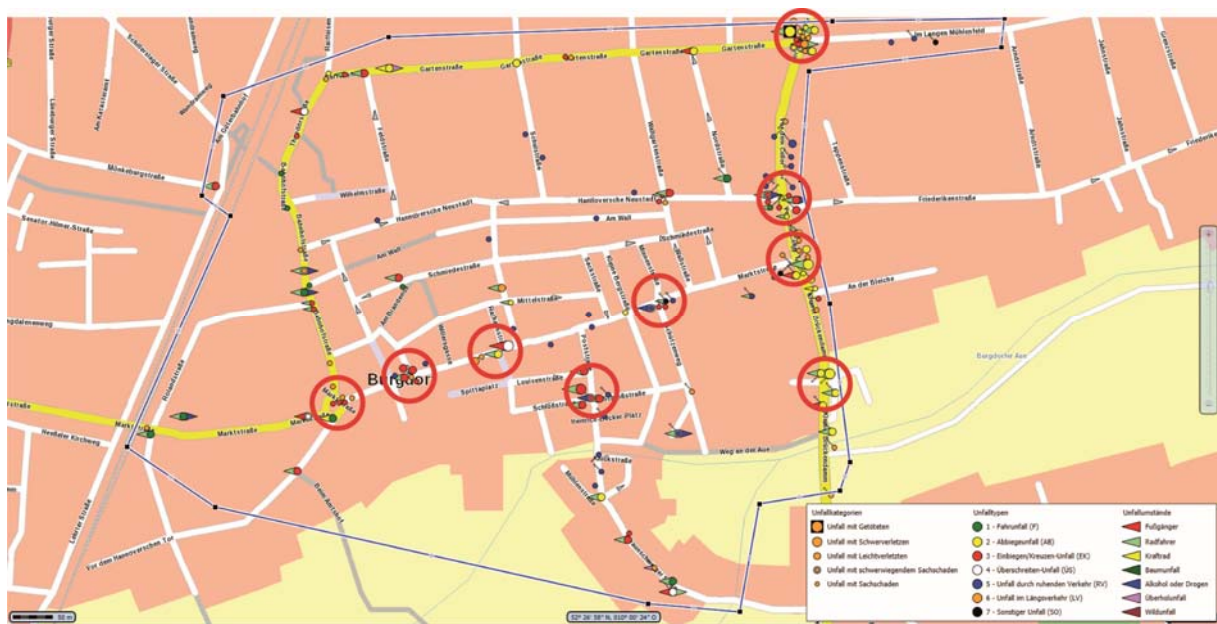
Abb. 12 Verkehrsunfallgeschehen in der Burgdorfer Innenstadt

Entlang des „Innenstadtrings“ (bestehend aus dem Kreisel an der Marktstraße, der Bahnhofstraße, Theodorstraße, Gartenstraße sowie Vor dem Celler Tor und dem Kleinen Brückendamm) gibt es nahezu an jedem Kreuzungsbereich Abbiege- und Einbiege-Unfälle. Insbesondere entlang der Straße Vor dem Celler Tor und dem Kleinen Brückendamm finden die meisten Abbiege- und Einbiegeunfälle sowie Unfälle im Längsverkehr statt. Dies passiert oftmals unter Beteiligung von Fußgänger:innen und Radfahrer:innen. Bei diesen Unfällen kam es in der Vergangenheit überwiegend zu Sachschäden, mehrfach mit leichtverletzten und eher selten mit schwerverletzten Personen. Im Kreuzungsbereich Vor dem Celler Tor / Gartenstraße fand ein tödlicher Unfall statt.

Des Weiteren ist auffällig, dass es im nördlichen Bereich der Kreuzung Vor dem Celler Tor mit der Hannoverschen Neustadt zu Unfällen mit dem ruhenden Verkehr kommt.

Im Innenstadtbereich sind die Marktstraße, der Kreisel am westlichen Ende der Marktstraße sowie die Poststraße Orte mit einem erhöhten Unfallgeschehen. Entlang der Markt- und der Poststraße kommt es zu einem erhöhten Unfallgeschehen insbesondere durch den ruhenden Verkehr – ein Konflikt zwischen fließendem und parkendem/haltendem Verkehr. Am Kreisel sind besonders die Ausfahrten stadteinwärts in die Marktstraße und die Ausfahrt in die Bahnhofstraße von Einbiege- und Längsverkehrsunfällen betroffen. In der Marktstraße weisen insbesondere die Kreuzungsbereiche mit der Klaukengasse, der Rathausgasse sowie dem Schützenweg ein erhöhtes Unfallgeschehen auf. Gleiches gilt für die Kreuzungsbereiche der Poststraße. Hier waren besonders Radfahrer:innen an Unfällen beteiligt.

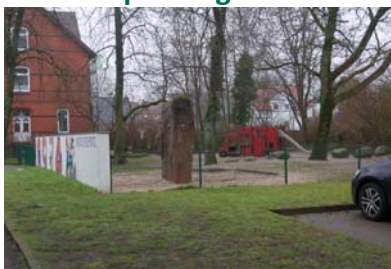
Spielplatz Gartenstraße

Im gesamten Innenstadtbereich gibt es mit dem Standort Gartenstraße (gegenüber dem Kindergarten) nur einen einzigen öffentlichen Kinderspielplatz. Der Aktiv Park spricht mit seinem Geräteangebot vor allem Senior:innen an. Singuläre Spielgeräte sind nur sehr vereinzelt im Innenstadtbereich vorhanden (z.B. Am Wall). Insgesamt ist das Bewegungs-, Erlebnis- und Betätigungsangebot für Kinder im öffentlichen Raum als ungenügend einzustufen.

Abb. 3 Spielmöglichkeiten im öffentlichen Raum

Gerade wenn die Innenstadt in ihrer Funktion als Wohnquartier gestärkt und für Familien mit Kindern attraktiviert werden soll, muss die Bespielbarkeit des öffentlichen Raums verbessert werden.

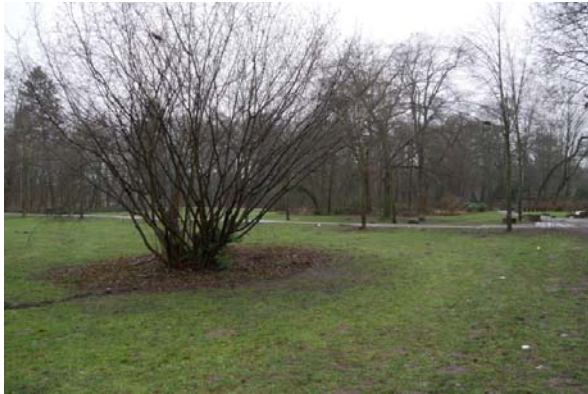
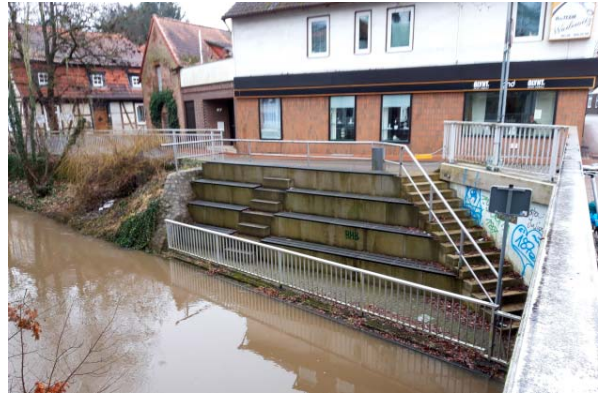
### Abb. 13 Nutzbarkeit öffentlicher Grünflächen und Gewässer

Ähnliches trifft auf die Benutzerfreundlichkeit der öffentlichen Grünflächen zu. Besonders deutlich fällt die verbesserungswürdige Erlebbarkeit des Elements „Wasser“ auf. Die Aue ist im Stadtpark an ihrem Nordufer zwar sehr gut erschlossen, der Gümmekekanal dagegen überhaupt nicht. Die Sitztreppe an der Knickstraße stellt einen positiven Ansatz dar, die konkrete Nutzbarkeit ist jedoch wegen des Pflegezustands, der Zugänglichkeit und der Nordexposition eingeschränkt.

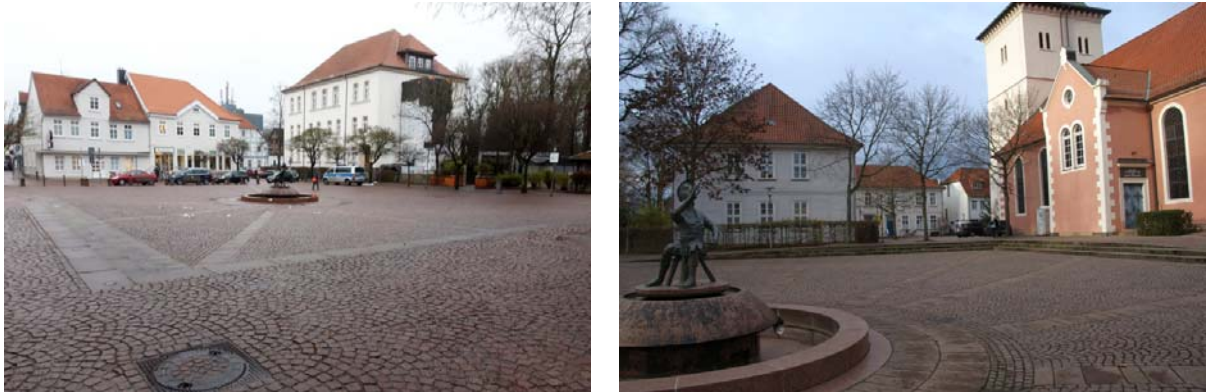
**Abb. 14 Der Spittaplatz**

Der Spittaplatz ist – eigentlich - ein städtebauliches Kleinod. Als Teil der Achse zwischen Kirche und Schloss hat er historische Bedeutung und ist umsäumt von attraktiven Gebäuden. Trotzdem fristet er ein Schattendasein und wird nicht hinreichend genutzt. Dies liegt vor allem an seiner randlichen Lage und der geringen Passantenfrequenz, die durch die umliegenden Nutzungen erzeugt wird.
