# **Machbarkeit- und Wirtschaftlichkeitsstudie zur Sanierung / Neubau der Gudrun-Pausewang-Grundschule mit Sporthalle in Burgdorf**

SIKMa GmbH

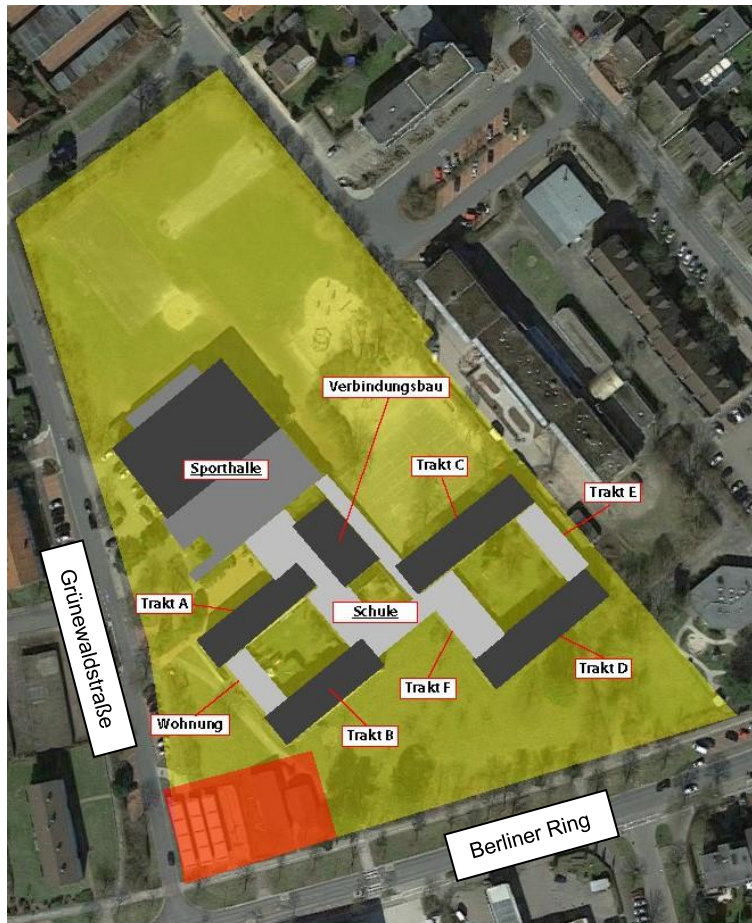
Das Grundstück (gelb markiert) ist mit einem Schul- und Sporthallenkomplex bebaut (grau markiert). Die Erschließung mit Parkplatz- und Fußwegflächen erfolgt über die südwestlich befindliche Grünwaldstraße zur Sporthalle sowie zum Verbindungsbau der Schule.

Die Gebäude an der Grünwaldstraße / Berliner Ring (rot markiert) werden im Rahmen der Studie nicht weiter berücksichtigt.

Im nordwestlichen Bereich, ca. mittig des Grundstückes, befindet sich eine zweigeschossige Sporthalle mit nordwestlich und südöstlich angeschlossenen Nebenräumen. Die Sporthalle ist südöstlich an das Schulgebäude angeschlossen.

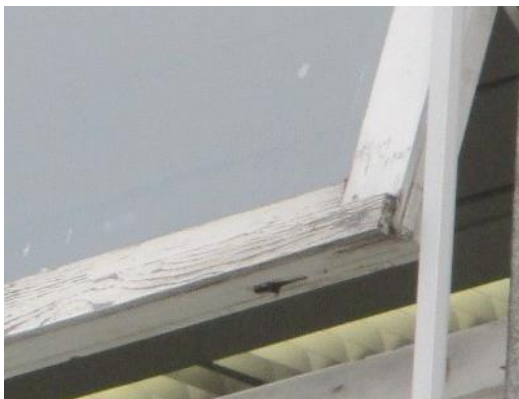
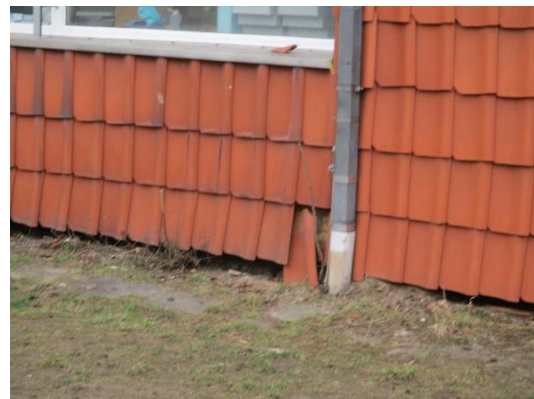
Die Fensterscheiben sind partiell blind. Die Fensterrahmenkonstruktion aus Holz sind teils stark beschädigt (morsch). Glasscheiben partiell gerissen und blind.

**Abb. 3.19:** Exemplarisches Zustandsbild 1 Fassade

**Abb. 3.20:** Exemplarisches Zustandsbild 2 Fassade

Des Weiteren wird dringend angeraten, die Fassaden zu sanieren. Die Fassadenbekleidungen weisen keine oder nur eine sehr eingeschränkte Funktionsfähigkeit, insbesondere im Hinblick auf notwendige Wetter- und Schlagregenschutz, erforderliche Abdichtungs-, Wärmedämm- und Tragfähigkeitseigenschaften auf. Zudem wird davon ausgegangen, dass die Unterkonstruktion keine oder nur eine eingeschränkte Funktionsfähigkeit aufweist, so dass alleine aus verkehrssicherungstechnischen Gründen Handlungsbedarf besteht.

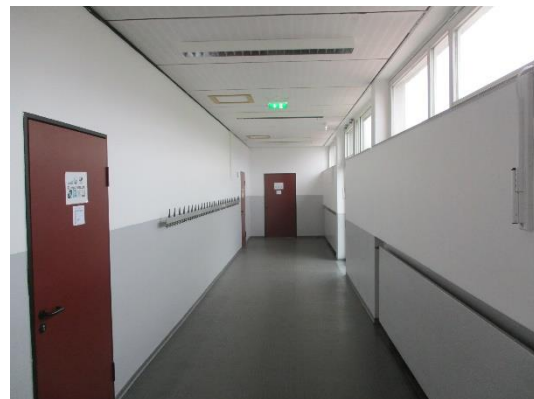
Die vorhandenen Bodenbeläge bei z.B. Verkehrsflächen bestehend aus Steinzeug und PVC, weisen einem dem Alter sowie der Nutzung entsprechenden Zustand auf. So sind Fugen partiell ausbrüchig, Stoßkanten von PVC -Flächen partiell ablösend. In Fach- und Klassenräumen und Büro- / Verwaltungsräumen weisen die unterschiedlichen Bodenbeläge eine höhere Intensität der Beschädigungen je nach Nutzung auf. Teilweise entspricht der Bodenbelag nicht der Nutzung des Raumes z.B. Spaltklinkerplatten in einem Gruppenraum (ehemalig Klassenraum Chemie – Physik).

Der Bericht zum baulichen Zustand der Schulgebäude der Stadt Burgdorf (Informationsvorlage zum Beschluss des VA vom 26.06.2012, Stand 2012) weist nicht optimale / funktionsfähige Bodenbeläge aus.

**Abb. 3.23:** Exemplarisches Zustandsbild 1 Bodenbeläge

**Abb. 3.24:** Exemplarisches Zustandsbild 2 Bodenbeläge

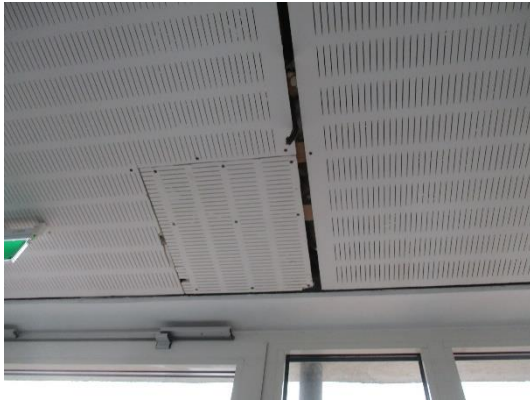
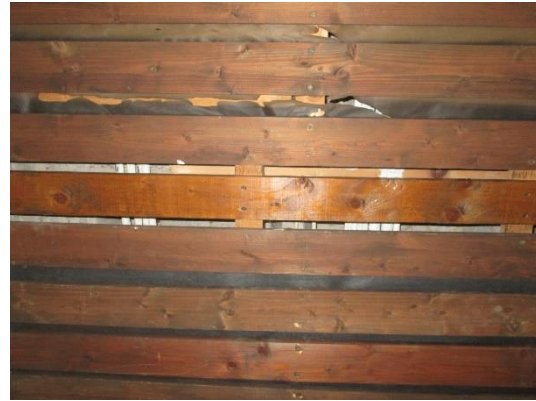
Die Decken des Schulgebäudes, die in der Regel aus abgehängten Decken unterschiedlichster Ausführung bestehen, sind in einem dem Alter entsprechenden Zustand. So sind u.a. vermehrt Auflösungserscheinungen des Rieselschutzes, fehlende Dämmung, Fehlstellen und Verfärbungen festzustellen. Der Bericht zum baulichen Zustand der Schulgebäude der Stadt Burgdorf (Informationsvorlage zum Beschluss des VA vom 26.06.2012, Stand 2012) beurteilt den Gesamtzustand sowie im Einzelnen die Akustik als nicht optimal / funktionsfähig.

**Abb. 3.25:** Exemplarisches Zustandsbild 1  
Decken

**Abb. 3.26:** Exemplarisches Zustandsbild 2  
Decken

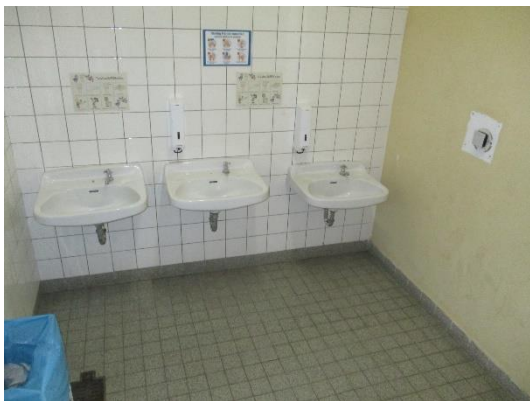
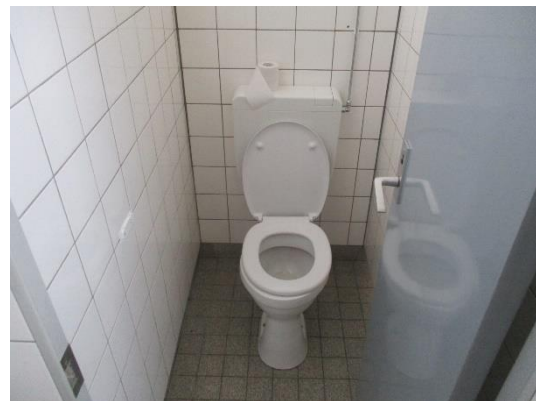
Die Sanitärausstattungen sind in einem dem Alter des Gebäudes entsprechenden Zustand.

**Abb. 3.27:** Exemplarisches Zustandsbild 1  
Ausstattung

**Abb. 3.28:** Exemplarisches Zustandsbild 2  
Ausstattung

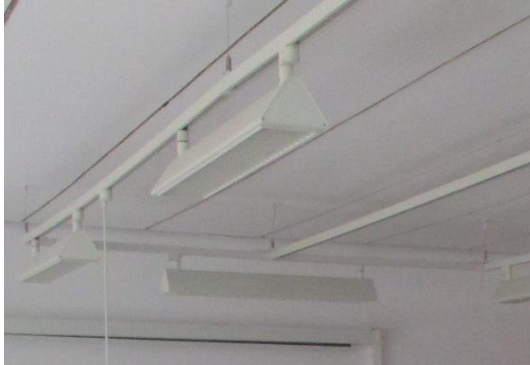
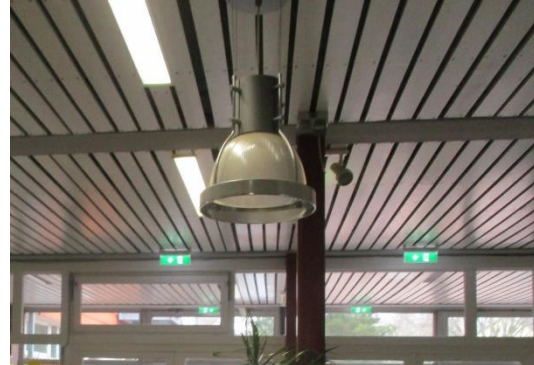
Die Kunstlichtversorgung / Deckenbeleuchtung (hauptsächlich bestehend aus Leuchtstofflampen) und Stromverteilung / Elektroinstallation ist gem. Bericht, Auffälligkeiten zur Bewertung 1Tö/25 vom 04.02.2021, im gesamten Gebäude entsprechen dem Baujahr größtenteils marode.

**Abb. 3.29:** Exemplarisches Zustandsbild 1 Elektro u. Beleuchtung

**Abb. 3.30:** Exemplarisches Zustandsbild 2 Elektro u. Beleuchtung

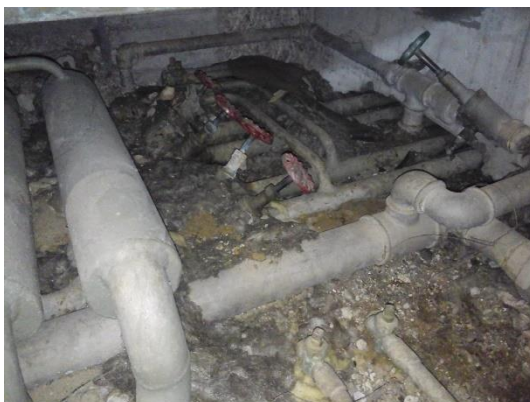
Der Bericht, Auffälligkeiten zur Bewertung 1Tö/25 vom 04.02.2021, zeigt auf, dass sämtliche Grundinstallationen im Abwasserbereich bestehend aus Tonrohren, Asbestzement und Gussrohren, im Trinkwasserbereich überwiegend aus verzinktem Stahlrohr sowie partiell Kupferrohr, im Heizungsbereich aus schwarzem Stahlrohr sowie Kupferrohr dem Baujahr des Gebäudes entsprechend in einem maroden Zustand sind. Dies wird durch Bildmaterial von Leitungsleckagen zusätzlich dokumentiert (Teil 2\_08, 2018-01-10, Bilder Heizungsleckage, 2019-04-05, x Fotodokumentation; Schadensbilder).

Örtlich sind zudem partiell Notmaßnahmen hinsichtlich der Wasserabführung der Dachbereiche festzustellen.

**Abb. 3.31:** Exemplarisches Zustandsbild 1 Leitung

**Abb. 3.32:** Exemplarisches Zustandsbild 2 Leitung

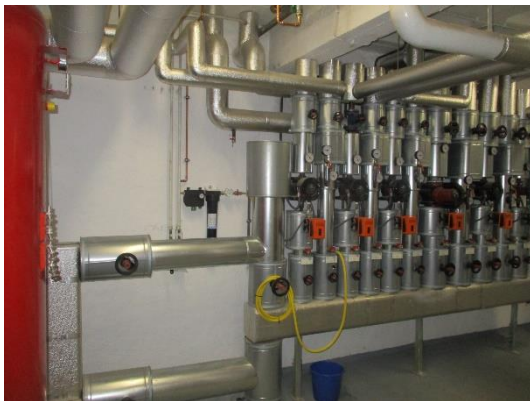
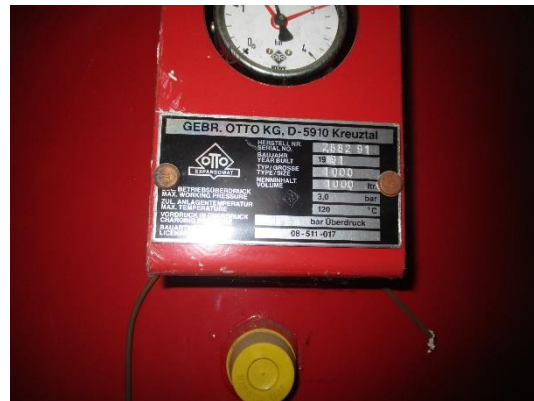
Bei energetischer Betrachtung durch den Bericht zur energetischen Untersuchung vom Institut für Bauforschung e.V. vom 07.08.2012 erfolgt die Feststellung, dass die Heizungsverteilung inkl. defekter Heizkörper saniert werden muss. Des Weiteren wird hier bereits zu der Sanierungsvariante der Gebäudehülle die Teilerneuerung der Anlagentechnik empfohlen.

**Abb. 3.33:** Exemplarisches Zustandsbild 1 Heizung

**Abb. 3.34:** Exemplarisches Zustandsbild 2 Heizung

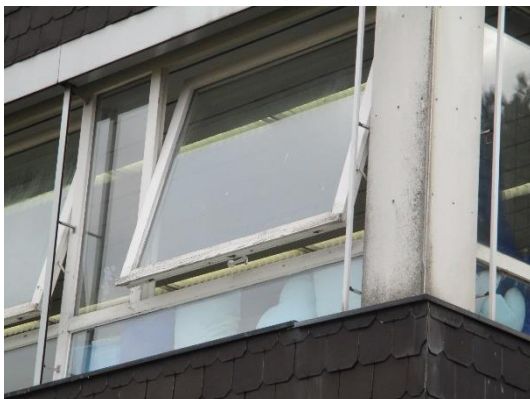
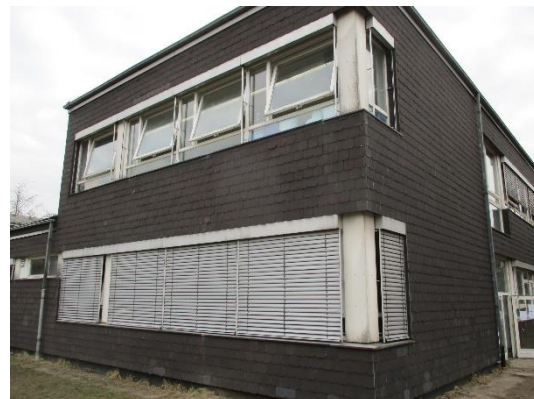
Eine Lüftungsanlage ist nicht vorhanden. Die Lüftung erfolgt rein manuell über die Fensterelemente.

**Abb. 3.35:** Exemplarisches Zustandsbild 1 Lüftung

**Abb. 3.36:** Exemplarisches Zustandsbild 2 Lüftung

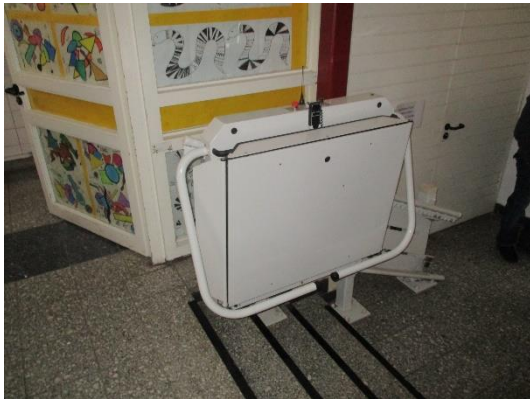
Die Räumlichkeiten des Schulgebäudes im Erdgeschoss sind grundsätzlich für Rollstuhlfahrer erreichbar. Zusätzlich ist eine Rollstuhlplattform zur Überwindung von Stufen vom Verbindungsbau zur Sporthalle montiert. Eine behinderten- / rollstuhlgerechte Toilette existiert in Trakt B. Räume in den Obergeschossen können nur durch Treppen erreicht werden (keine Aufzüge vorhanden).

**Abb. 3.37:** Exemplarisches Zustandsbild 1 Barrierefreiheit

**Abb. 3.38:** Exemplarisches Zustandsbild 2 Barrierefreiheit

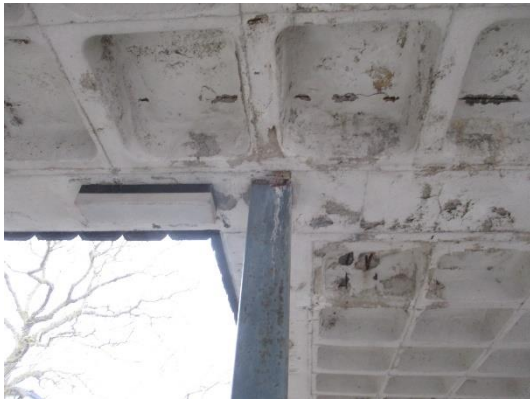
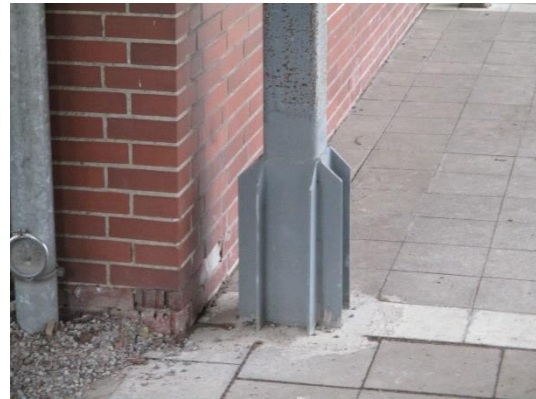
Die Verbindungsgänge bestehen aus Stahlstützen und einer Betonkasettendecke. Diese weist insbesondere über die Fläche partiell Betonabplatzungen mit offenliegender korrodierter Bewehrung auf. Die Stahlstützen sind im Decken- und Bodenanschlussbereich partiell stark von Korrosion betroffen. Teils wurden Stützen bereits statisch verstärkt. Die Bitumendächer weisen u.a. Blasenbildungen, offene Überdeckungen und Wassereinschlüsse auf.

**Abb. 3.39:** Exemplarisches Zustandsbild 1 Verbindungsgänge

**Abb. 3.40:** Exemplarisches Zustandsbild 2 Verbindungsgänge

Aufgrund des Zustandes der Verbindungsgänge wird vor dem Ergebnis der Studie empfohlen, die Standsicherheit zu prüfen.

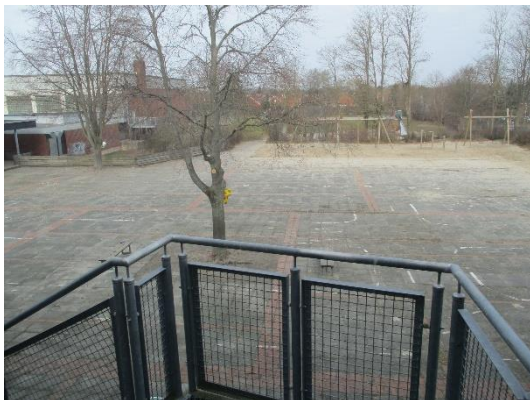
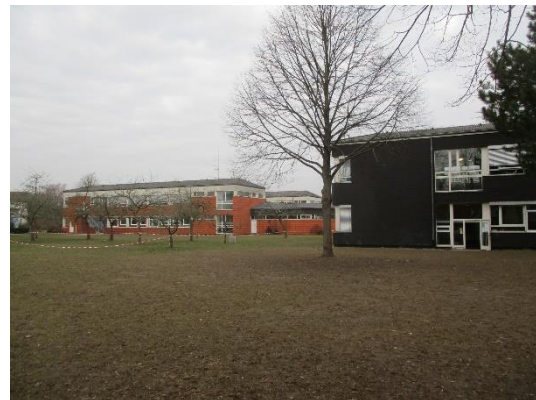
Die befestigten Flächen aus Pflastersteinen und Betonplatten weisen über die Fläche partiell Höhenversätze, Plattenbrüche, Absackungen und ähnliches auf und sind somit in einem dem Alter entsprechenden Zustand.

**Abb. 3.41:** Exemplarisches Zustandsbild 1 Außenanlagen

**Abb. 3.42:** Exemplarisches Zustandsbild 2 Außenanlagen

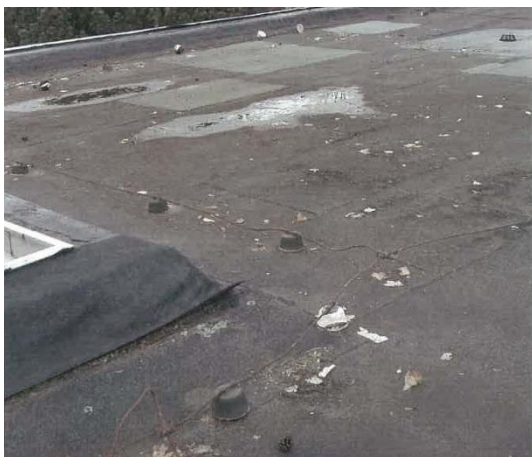
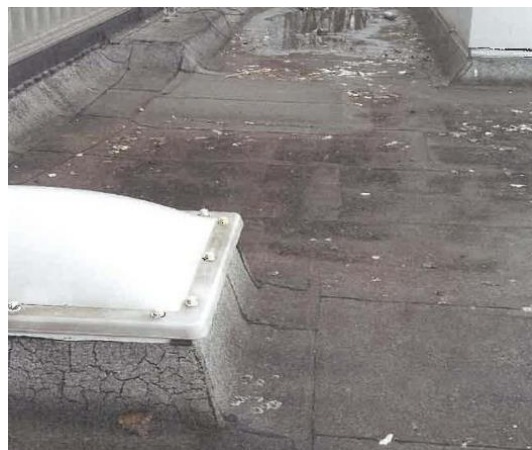
Insbesondere die Dachfläche über den Umkleidekabinen weisen diverse Mängel auf. So sind hier z.B. Oberlichter gerissen, über die partiell ein Wassereintritt erfolgt. Hinzu erfolgen nach mündlicher Angabe wohl des Öfteren Wasserschäden durch Undichtigkeiten im Dach bzw. im Bereich der Lichtkuppeln. Aufgrund des Allgemeinzustandes wurden jedoch nur Notmaßnahmen bzw. optische Maßnahmen ergriffen.

Eine ganzheitliche Sanierung der Schäden ist nicht erfolgt. Ein Wasserschaden ist durch Bildmaterial dokumentiert (Teil 4\_15, Sporthalle\_Dachschäden Abdichtung Bereich Turnhalle Schwimmhalle, Sporthalle\_Bild Doku Deckenbekleidung II). Es ist somit davon auszugehen, dass die gesamte Dachkonstruktion der Nebenräume weitere aktuell nicht sichtbare Schäden aufweist.

**Abb. 3.43:** Exemplarisches Zustandsbild 1 Dach

**Abb. 3.44:** Exemplarisches Zustandsbild 2 Dach

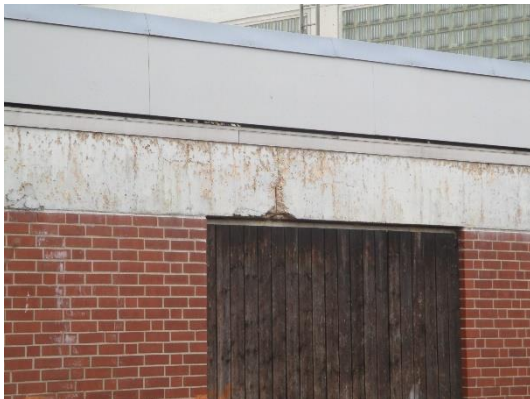
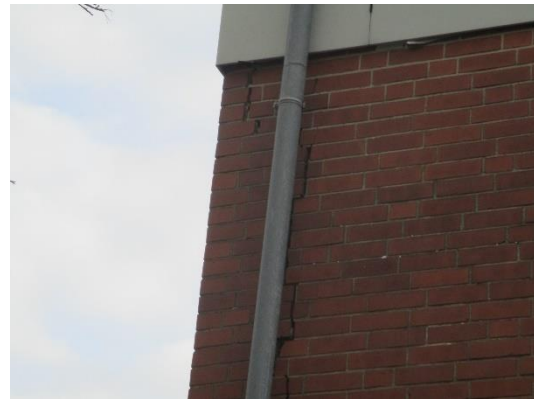
Die Fassaden der Sporthalle weisen im Mauerwerksbereich umlaufend partiell über die Fläche Fugenausbrüche sowie diagonale Risse unterschiedlichster Breiten auf.

Die linke Fassadenecke eingangsseitig, hat über die Höhe des Gebäudes einen massiven Mauerwerksriss von ca. 1cm Breite mit partieller horizontaler Lageveränderung. Weitere Mauerwerksflächen weisen diagonale Risse mit unterschiedlichen Längen und Breiten auf. Die obere Fassadenverkleidung ist umlaufend der Fassaden in unterschiedlichster Intensität verformt. Teils sind Platten nicht mehr vollständig befestigt.

Die geputzten Betonoberflächen weisen über die Fläche Risse unterschiedlichster Breiten und Arten auf. Ausgebesserte Stellen sind erneut gerissen. Teils Betonabplatzungen mit offenkundiger korrodierter Bewehrung sowie Verfärbungen der Betonoberfläche ersichtlich (z.B. im Bereich der Schwimmhalle). Fenster im Bereich der Schwimmhalle mit Brettern verschlossen.

Hinsichtlich der Fenster und Türen ist die Bausubstanz sowie die energetische Substanz nicht optimal / funktionsfähig. Außerdem fehlen brandschutztechnisch partiell Rauchabzugsöffnungen.

**Abb. 3.45:** Exemplarisches Zustandsbild 1 Fassade

**Abb. 3.46:** Exemplarisches Zustandsbild 2 Fassade

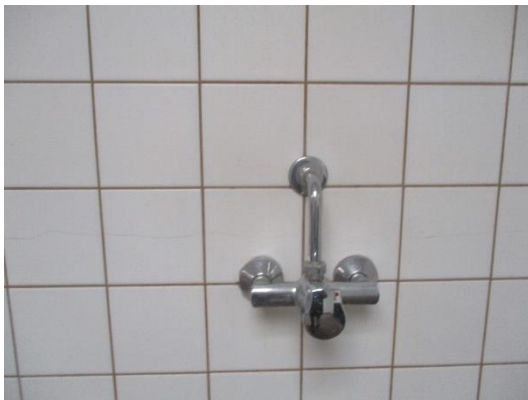
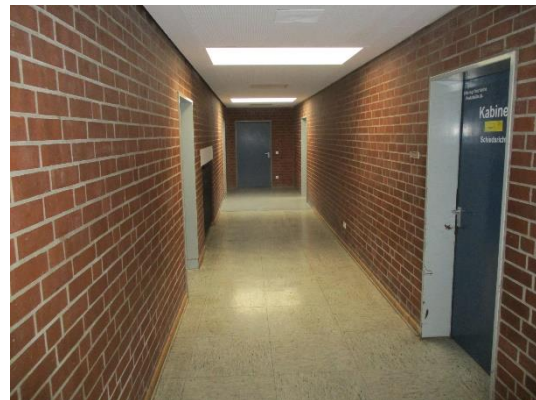
Die gefliesten Wände der Sanitär- und Duschbereiche befinden sich in einem dem Alter des Gebäudes entsprechenden Zustand (partielle Risse etc.).

Der Bericht zum baulichen Zustand der Schulgebäude der Stadt Burgdorf (Informationsvorlage zum Beschluss des VA vom 26.06.2012, Sporthalle Aktualisierung 2020) weist eine nicht optimale / funktionsfähige Akustik der Wände sowie der Türen aus.

**Abb. 3.47:** Exemplarisches Zustandsbild 1 Innenwände

**Abb. 3.48:** Exemplarisches Zustandsbild 2 Innenwände

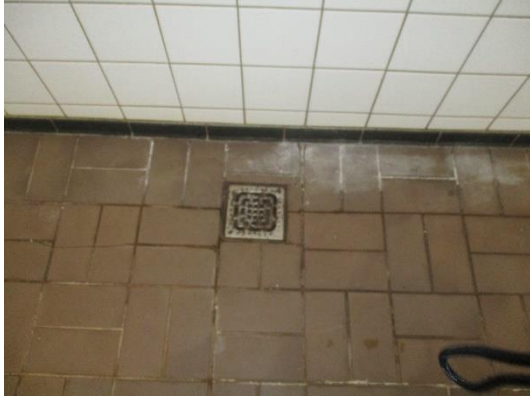
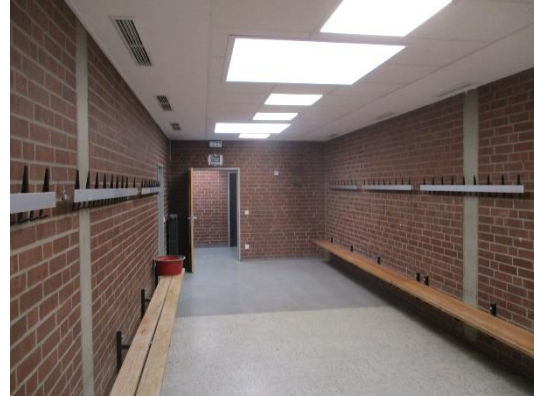
Der Bericht zum baulichen Zustand der Schulgebäude der Stadt Burgdorf (Informationsvorlage zum Beschluss des VA vom 26.06.2012, Sporthalle Aktualisierung 2020) weist nicht optimale / funktionsfähige Bodenbeläge aus.

**Abb. 3.49:** Exemplarisches Zustandsbild 1 Bodenbeläge

**Abb. 3.50:** Exemplarisches Zustandsbild 2 Bodenbeläge

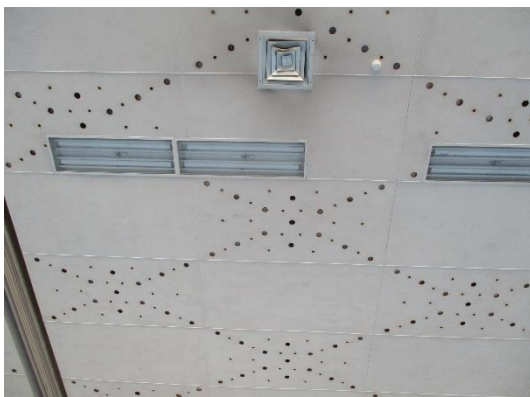
Die Hallendecke ist über die gesamte Fläche partiell vergilbt und weist entsprechend der Nutzung der Halle Schäden wie z.B. verformte Lüftungsgitter auf.

Durch die Schäden am Dach sowie an den dort integrierten Lichtkuppeln dringt Feuchtigkeit in das Gebäude ein, Decken wurden nur teil bzw. optisch saniert (siehe hierzu Kapitel 3.3.2.2.1), somit ist davon auszugehen, dass weitere Schäden innerhalb der Deckenkonstruktion der Nebenräume vorhanden sind.

**Abb. 3.51:** Exemplarisches Zustandsbild 1 Decken

**Abb. 3.52:** Exemplarisches Zustandsbild 2 Decken

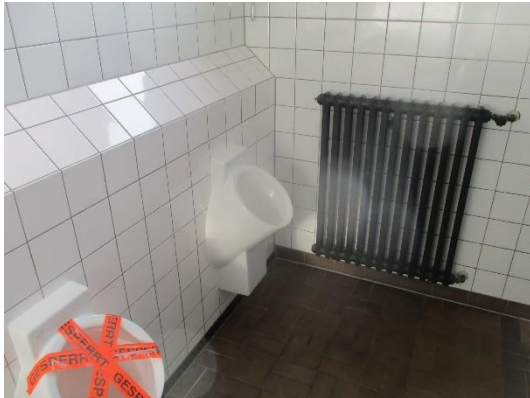
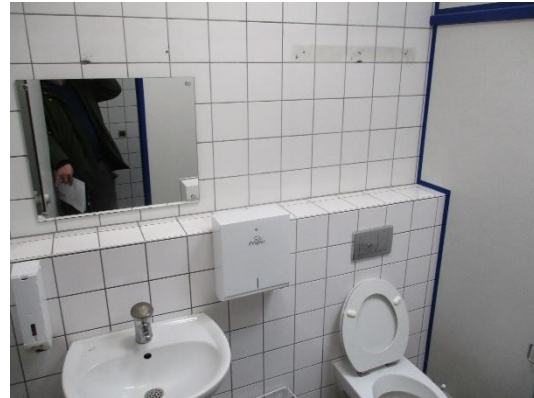
Die Sanitärausstattungen sind in einem dem Alter des Gebäudes entsprechenden Zustand.

**Abb. 3.53:** Exemplarisches Zustandsbild 1 Ausstattung

**Abb. 3.54:** Exemplarisches Zustandsbild 2 Ausstattung

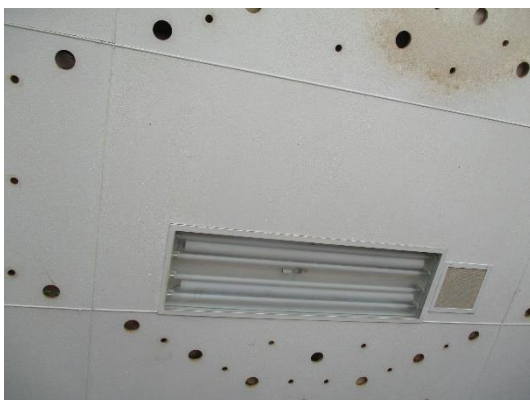
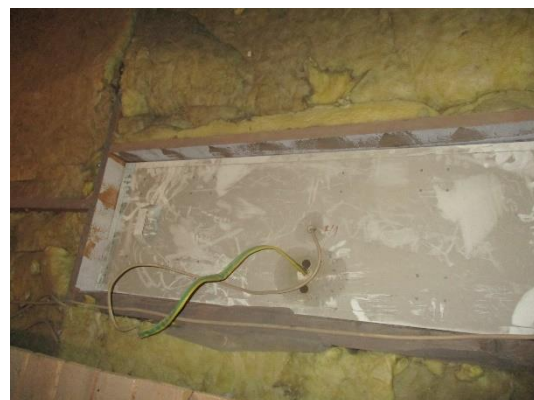
Die Kunstlichtversorgung / Deckenbeleuchtung (hauptsächlich bestehend aus Leuchtstofflampen) und Stromverteilung / Elektroinstallation ist gem. Bericht, Auffälligkeiten zur Bewertung 1Tö/25 vom 04.02.2021, im Gebäude größtenteils marode.

**Abb. 3.55:** Exemplarisches Zustandsbild 1 Elektro u. Beleuchtung

**Abb. 3.56:** Exemplarisches Zustandsbild 2 Elektro u. Beleuchtung

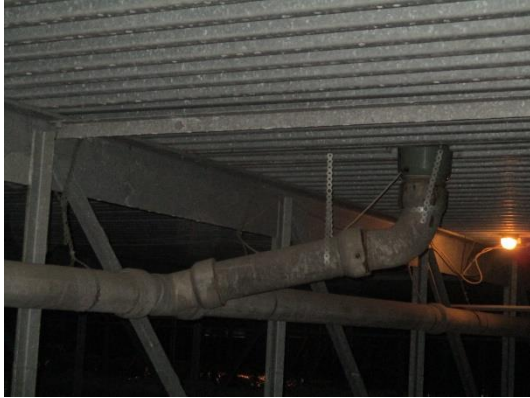
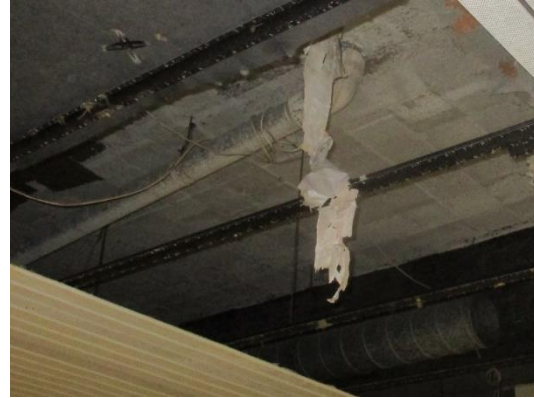
Der Bericht, Auffälligkeiten zur Bewertung 1Tö/25 vom 04.02.2021, zeigt auf, dass sämtliche Grundinstallationen im Abwasserbereich bestehend aus Tonrohren, Asbestzement und Gussrohren, im Trinkwasserbereich überwiegend aus verzinktem Stahlrohr sowie partiell Kupferrohr, im Heizungsbereich aus schwarzem Stahlrohr sowie Kupferrohr in einem maroden Zustand sind.

**Abb. 3.57:** Exemplarisches Zustandsbild 1 Leitungen

**Abb. 3.58:** Exemplarisches Zustandsbild 2 Leitungen

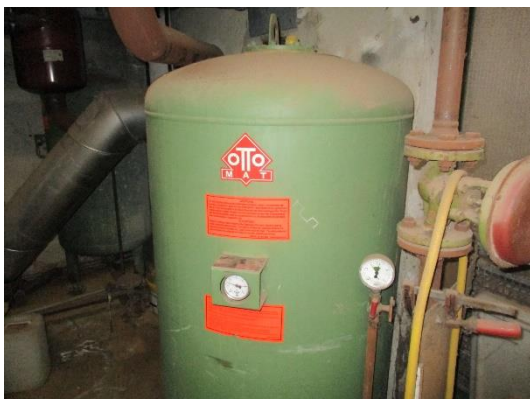
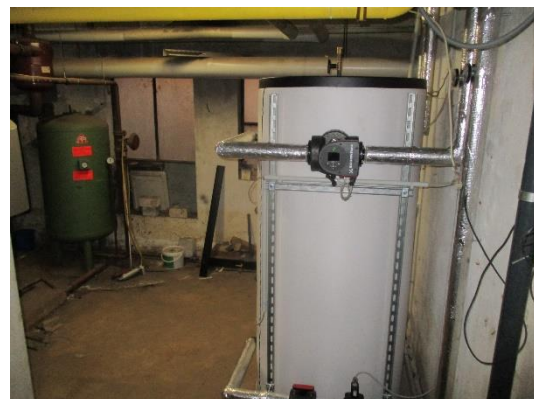
Bei energetischer Betrachtung durch den Bericht zur energetische Untersuchung vom Institut für Bauforschung e.V. vom 07.08.2012 erfolgt die Feststellung, dass die Heizungsverteilung inkl. defekter Heizkörper saniert werden muss. Des Weiteren wird hier bereits zu der Sanierungsvariante der Gebäudehülle die Teilerneuerung der Anlagentechnik empfohlen.

**Abb. 3.59:** Exemplarisches Zustandsbild 1 Heizung

**Abb. 3.60:** Exemplarisches Zustandsbild 2 Heizung

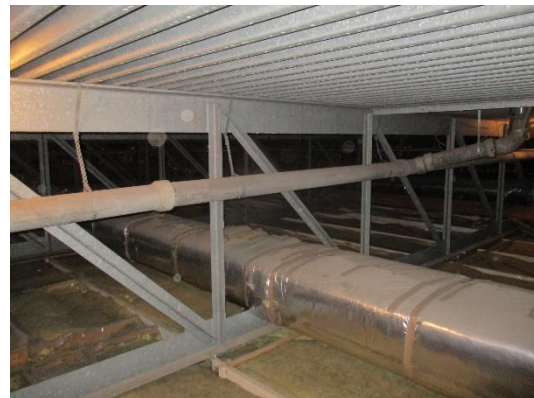
Der Bericht, Auffälligkeiten zur Bewertung 1Tö/25 vom 04.02.2021, bewertet die Lüftungsanlage und deren Grundinstallation als abgängig und nicht mehr dem Stand der Technik entsprechend. Zudem stellt dieser fest, dass der Brandschutz aus technischen Gründen nur teilweise nachgerüstet wurde.

**Abb. 3.61:** Exemplarisches Zustandsbild 1 Lüftung

**Abb. 3.62:** Exemplarisches Zustandsbild 2 Lüftung

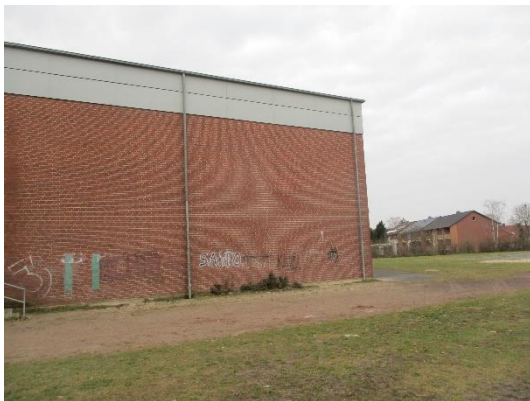
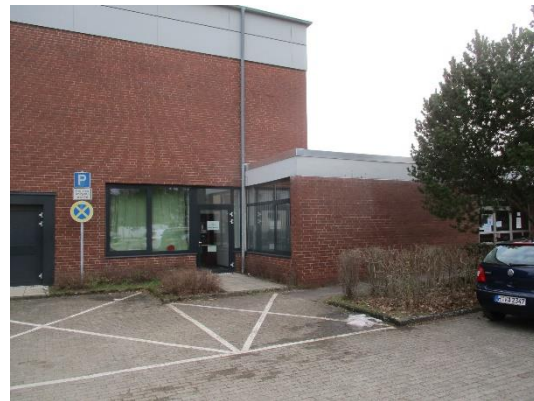
Die befestigten Flächen aus Pflastersteinen und Betonplatten weisen über die Fläche partiell Höhenversätze, Plattenbrüche, Absackungen und ähnliches auf und sind somit in einem dem Alter des Gebäudes entsprechenden Zustand.

**Abb. 3.63:** Exemplarisches Zustandsbild 1 Außenanlagen

**Abb. 3.64:** Exemplarisches Zustandsbild 2 Außenanlagen
