Gutachtliche **S**tellungnahme über den bau- und gebäudetechnischen **Z**ustand

**Lehrschwimmbecken der
Gudrun – Pausewang – Grundschule
in Burgdorf**

November 2011

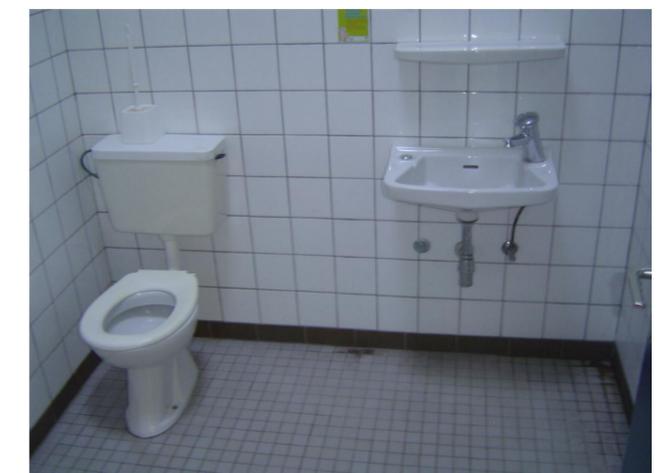
Bild 7

Dies ist einerseits auf die ungenügend funktionierende Raumheizung - bzw. Lüftung (Bild 6) und auch auf die zu gering bestehende Dämmung an der Außenwand, hierdurch Unterschreitung des Taupunktes und Bildung von Kondensat, zurückzuführen. Weiterhin ist das 2-schalige Oberlicht in ungedämmter Ausführung, sowie über der Damentoilette, defekt (Bilder siehe Dach). Die Wandfliesen im Format 10 x 10 cm sind bis auf ca. 2,00m Höhe hergestellt. Der Boden ist mit Kleinmosaik (5 x 5cm), hierbei sollte die Verfugung im Wand – Bodenbereich neu hergestellt werden (Bild 7). Über den Wandfliesen ist der Bereich geputzt und mit Anstrich versehen.

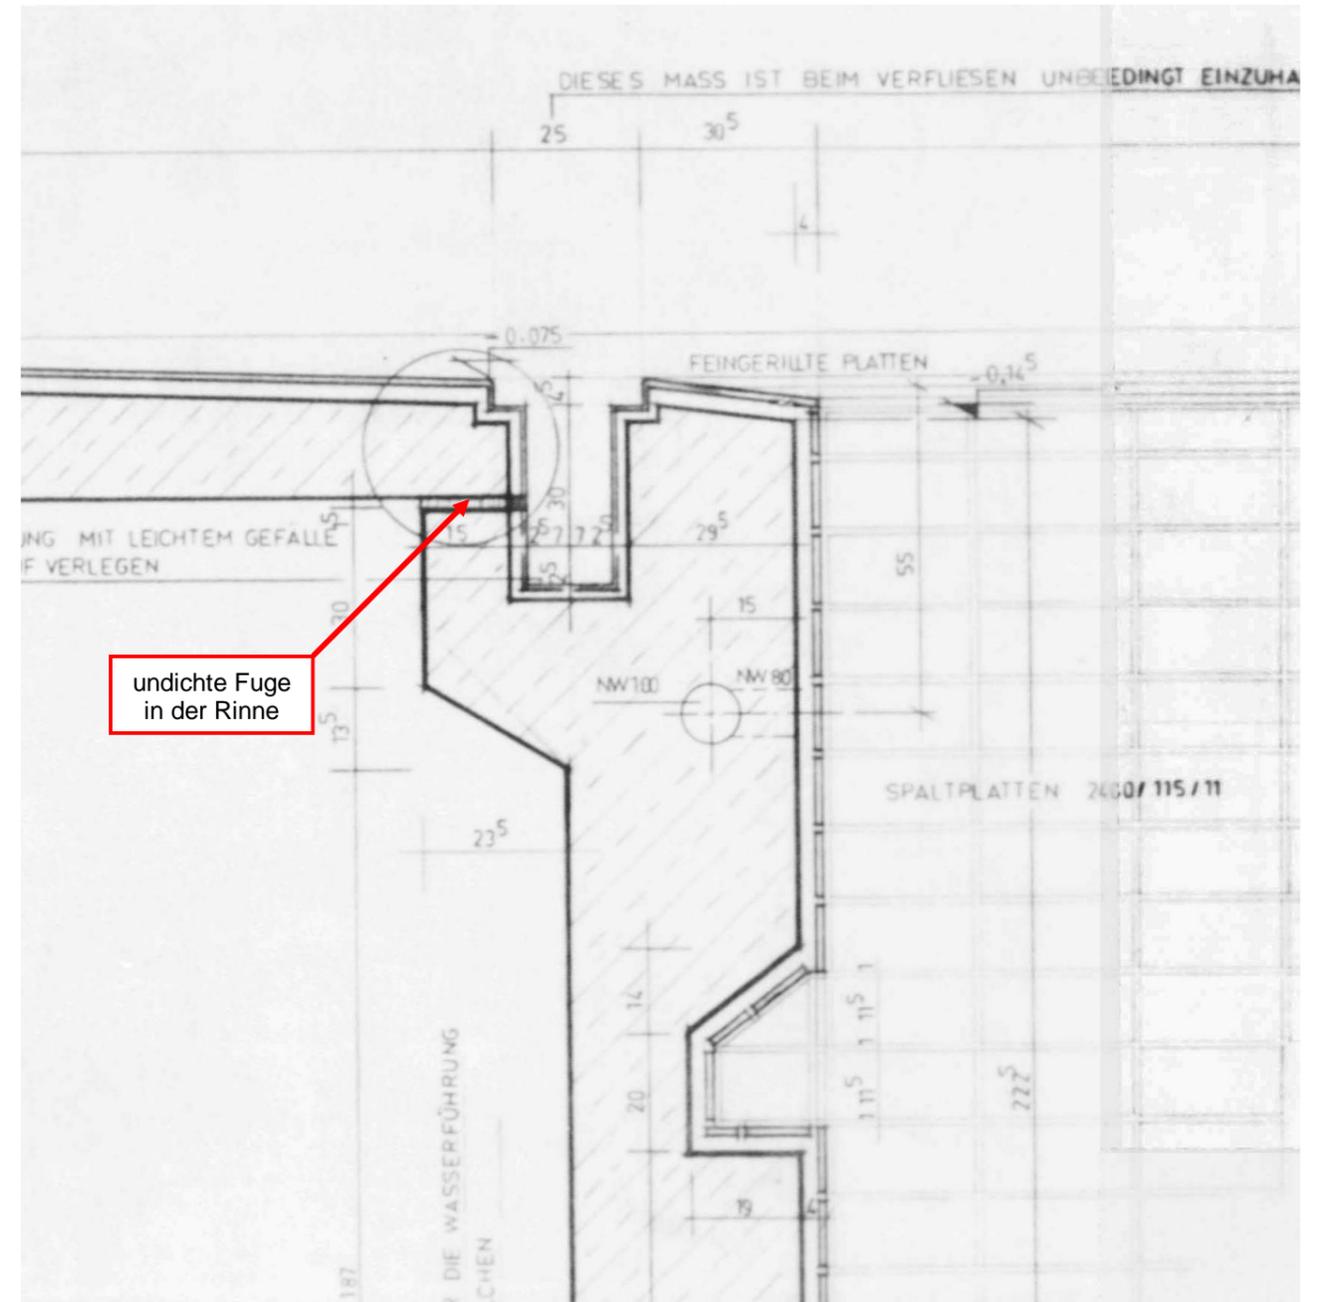
Bild 12.1

Die Überlaufrinne ist als Finnische Rinne, Breite 14 cm, Tiefe 30cm, Auskleidung mit Spaltplatten, hergestellt worden. In der konstruktiven Ausbildung, siehe Plan Teilschnitt Lehrschwimmerbecken (Bild 12.1), wurde ein Auflager der Decke des Beckenumganges, auf dem Beckenkopf der Wasser abgewandten Seite, aufgelegt. Im Plan ist hierzu eine Fuge, Dicke 1,5cm ausgebildet, diese sollte wasserseitig mit einer 2-komponentigen Fugenmasse geschlossen werden. Im Bestand wurde keine Fugenausbildung im KG Beckenumgang vorgefunden (Bild 14+15).

Hier ist jedoch festzustellen, dass die Abdichtung nur über eine Dichtungsmasse nicht ausreichend ist (DIN 18195), zumal in der Überlaufrinne noch drückendes Wasser auf die Fuge einwirkt.

In der Rinne ist die Fuge mit elastischem Material (Silikon o.ä.) geschlossen worden, siehe (Bild 12 +13). Die Fuge ist jedoch undicht und verursacht hierdurch starke Feuchtigkeitsschäden im KG des Beckenumganges, diverse Fotos siehe unter C 1.5.

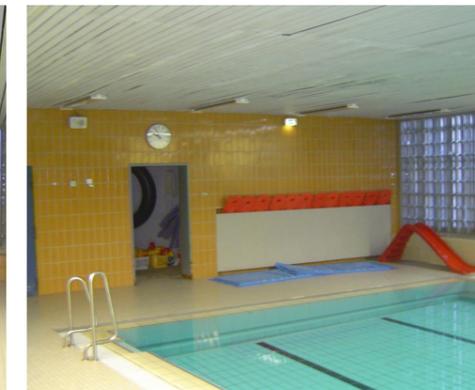
Bild 21

Als provisorischer Schutz wurde ein Wasserabweiser aus Plexiglas auf der hinteren Beckenlängsseite verlegt (Bild 17+19). An der Hallenstirnseite sind 3 Bänke aufgestellt, diese fungieren als Wärmebank (Bild 20). Alle Hallenwände sind bis zur Unterdecke mit Spaltplatten 11,5 x 24cm gefliest, diese Bereich sind ohne Mängel (Bild 20+21+22). Die Badeaufsicht ist in der Längsseite der Halle angeordnet, die Tür und das Fenster bestehen aus einer Aluminiumkonstruktion mit Einfachverglasung (Bild 23).

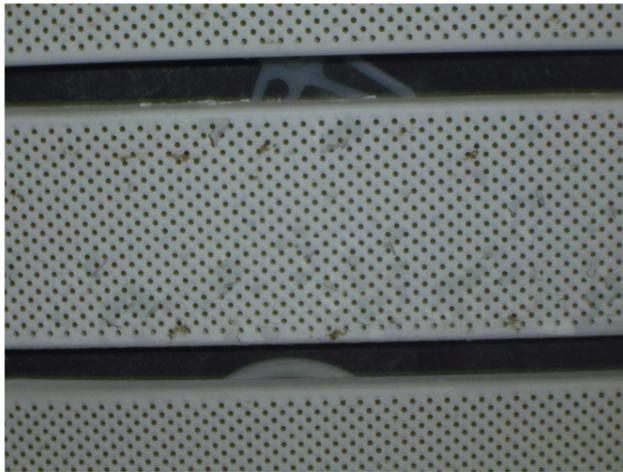
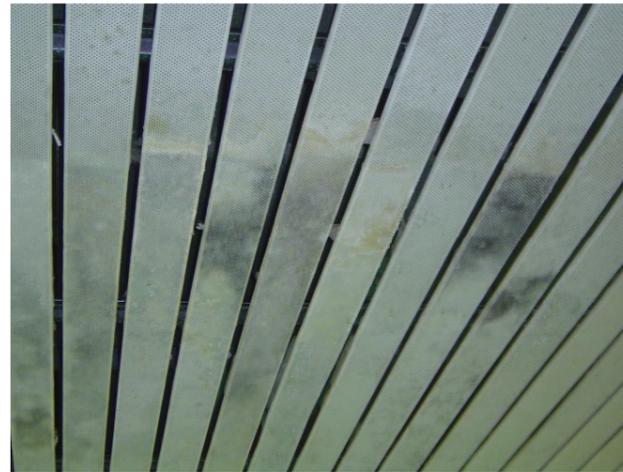
Bild 24

Hallenunterdecke besteht aus einer perforierten Alu/Stahlblechpaneeldecke mit aufgelegter ca. 3 cm dicker Mineralwoll dämmung als Rieselschutz bzw. zur Verbesserung der Raumakustik (Bild 24+25). Einige Paneelbleche sind locker bzw. hängen aus der Deckenebene heraus.

Die gesamte Unterdecke hat eine staubartige Ablagerung auf der Paneeloberfläche, diese resultiert aus der partiellen Auflösung des Rieselschutzes. Die Deckenbeleuchtung, bestehend aus Langfeldleuchten, befindet sich innerhalb der Deckenebene. Die Unterkonstruktion und die Abhänger entsprechen nicht den Anforderungen an eine schwimmbadtaugliche Unterkonstruktion entsprechend der DIN 55929 Teil 8, die Abhänger sind partiell, nur als gebogener Haken, ohne Korrosionsschutz, am Noniushänger befestigt (Bild 26+27+28). Weiterhin sind keine Revisionsöffnungen vorhanden, um den Zustand der Tragkonstruktion bzw. der Abhänger an der gesamten Decke in Augenschein zu nehmen. Aufgrund der Vorgabe in öffentlichen Gebäuden, eine intervallmäßige Revision der Unterdecke durch einen Sachverständigen mit entsprechenden Prüfbericht durchführen zu lassen, besteht diesbezüglich ein erhebliches Sicherheitsrisiko. Die Herstellung einer neuen Unterdecke wird deshalb dringend empfohlen, sowie der Einbau von Parallelrosten, um eine Verringerung des Wasseranfalls hinter der Überlauftrinne zu erreichen. Weiterhin wird die Anordnung einer Wärmebank (stirnseitig) empfohlen.

Der Abbruch der vorhandenen Unterdecke und die Herstellung einer Akustikdecke mit einer schwimmbadtauglichen Unterkonstruktion. (Priorität I)

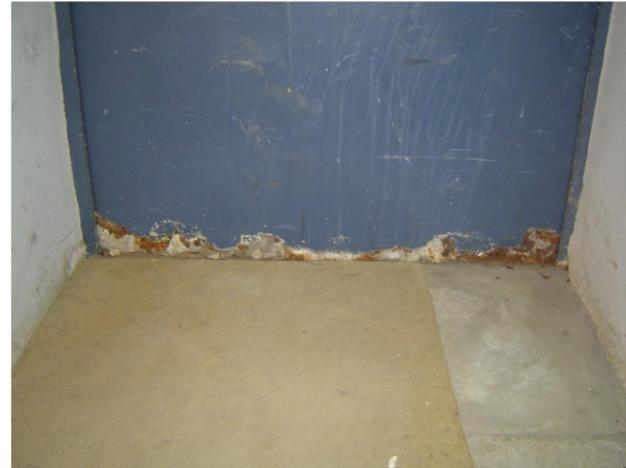
Bild 34

Der Zugang zum Technikbereich, erfolgt über die Schwimmhalle. Die Tür ist als 1-flügelige Stahltür eingebaut. Die Tür besitzt keine T- 30 Zulassung und ist stark korrodiert (Bild 34). Diese Tür sollte kurzfristig ausgetauscht werden. Über eine Stahlbetontreppe gelangt man in den Beckenumgangsbereich im Keller. Die Beckenwände sind großflächig durch ständiges Durchfeuchten aus der nicht fachgerecht hergestellten Fugenausbildung zwischen Beckenkopf und Decke über KG, mit Aussinterungen und Roststellen behaftet (Bild 35+36+37). Eine Sanierung der Fuge zwischen Beckenkopf und Deckenaufleger sollte Dringlichkeit haben, wie bereits im Punkt C 1.3 erwähnt. Der Beckenkopf ist bereits an 3 Seiten mit einer provisorischen Stützkonstruktion abgesteift worden, um einer eventuellen verringerten Tragkraft am Auflager des Beckenkopfes entgegenzuwirken (Bild 38). Die Konstruktion, Eintrag von Chloridionen in den Stahlbeton, zu einem statisch verringerten Tragverhalten geführt hat, sollte über ein externes Gutachten geklärt werden. Nach Vorlage eines entsprechenden Gutachtens und der Sanierung der Fuge in der Überlaufrinne, wird eine Betonsanierung der Beckenwände bzw. Decken empfohlen. Das vorliegende Gutachten vom 09.11.2001 ist nach unserer Auffassung schon zu alt bzw. trifft zur Problematik der Eindringtiefe von Chloridionen keine Aussage.

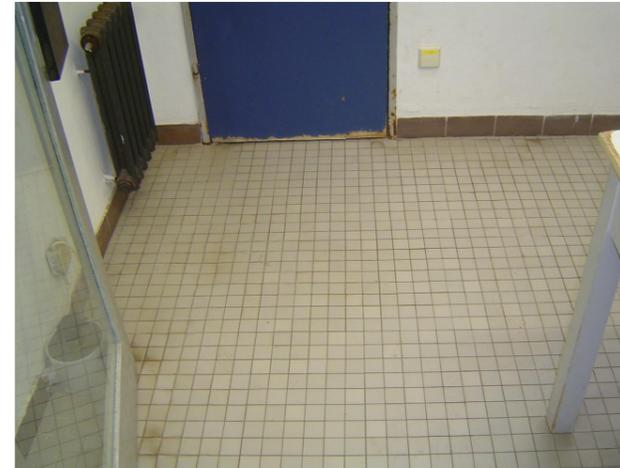
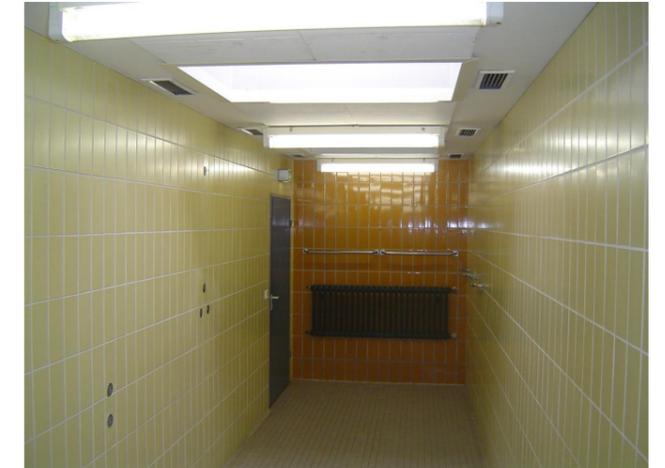
- Stahlrohrleitungen mit Mineralfaserdämmung und Kunststoffmantel
- Stahlrohrleitungen mit Mineralfaserdämmung
- Brandschutzschottungen durch Wände und Decken sind nicht vorzufinden.

- Gussradiatoren in den Nebenräumen
- Plattenheizkörper im Schwimmhallenbereich
- teilweise Korrosionsansätze an den Oberflächen/Verbindungsstellen
- keine voreinstellbaren Thermostatventile
- kein hydraulisch abgeglichenes Rohrnetz

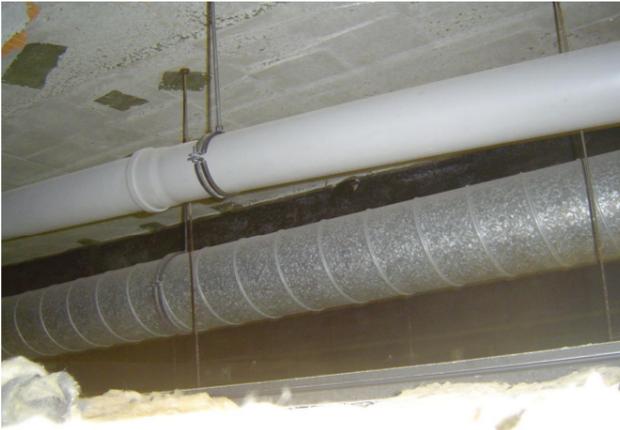
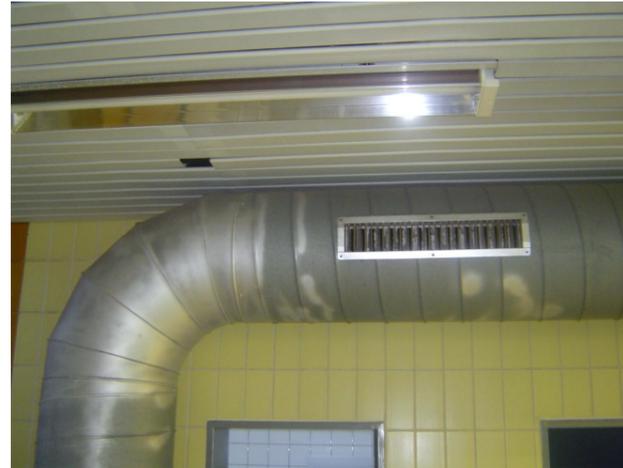
Durch die im Deckenhohlraum geführte Schwimmhallenabluft wird eine Korrosion der Deckenabhängungen begünstigt.

Ein weiterer Teil der Abluft wird über 2 Abluftgitter im Hauptlüftungsrohr dem Hallenbereich entnommen.

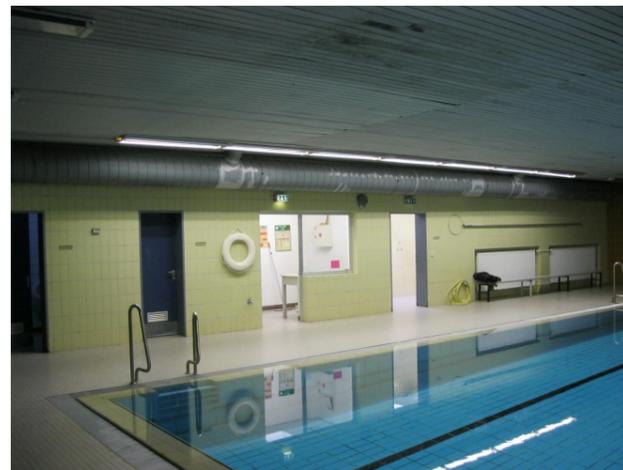
Die Außen- und Fortluft wird über 2 in einen Kanalbogen integrierte Wetterschutzgitter, die im Bereich der Aussenwand des Schwimmhallenbereiches befinden ins Freie abgeleitet bzw. aus dem freien entnommen. Die Abstände der beiden Gitter untereinander sind sehr gering, so dass die Möglichkeit besteht, dass sich eine Kurzschlussströmung zwischen Außenluft und Fortluft ergibt.

Eine brandschutztechnische Trennung der Lüftungstechnik zwischen Erdgeschoss Halle und Untergeschoss Technik existiert nicht

- Raumdurchspülung der Luft auf Grund der Abluftrohre in der Zwischendecke ungünstig
- Kurzschlussströmung zwischen Zu- und Abluft (im Bereich der Abluftrohre)
- die erforderliche Gesamtluftmenge der Anlage wird nicht erreicht
- teilweise sind die Luftkanalquerschnitte (Zuluft und Abluft) sind zu klein bemessen
- Die Außenluftansaugöffnung sowie der Fortluftauslass liegen beieinander. Kurzschlussströmungen zwischen den Gitteröffnungen sind nicht auszuschließen.
- Zuluftleitungen sind teilweise ungedämmt (hohe Abstrahl- und Wärmeverluste)
- eine Möglichkeit zum Strangabgleich ist nicht gegeben
- keine Regulier- und Drosselmöglichkeit zur Luftmengeneinstellung an den Gittern
- Brandschutzklappen zur Schottung der entsprechenden Brandabschnitte fehlen.

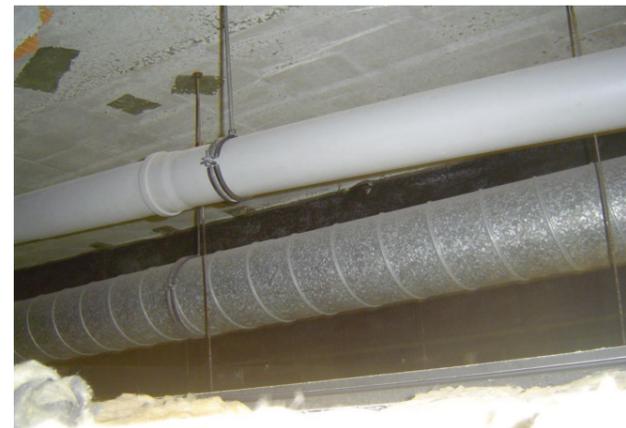
- Die innerhalb der Zwischendecke in der Schwimmhalle geführte HT-Entwässerungsleitung ist ohne Schwitzwasserisolierung ausgeführt, dadurch ergeben sich Kondensatprobleme innerhalb der Zwischendecke.
- Installationsmischsystem aus KA-Rohr und Gussrohr
- Bodenabläufe ohne Brandschottungen in Brandabschnittsbereichen
- Rohrdurchführungen durch Brandwände ohne Brandschutzschottung

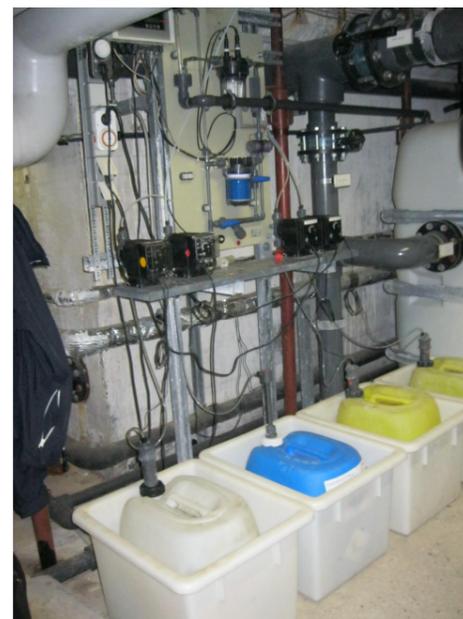
Desinfektion:

Als Desinfektionsmittel wird Natriumhypochlorit, mit einer 12 % Konzentration Chlor, eingesetzt.

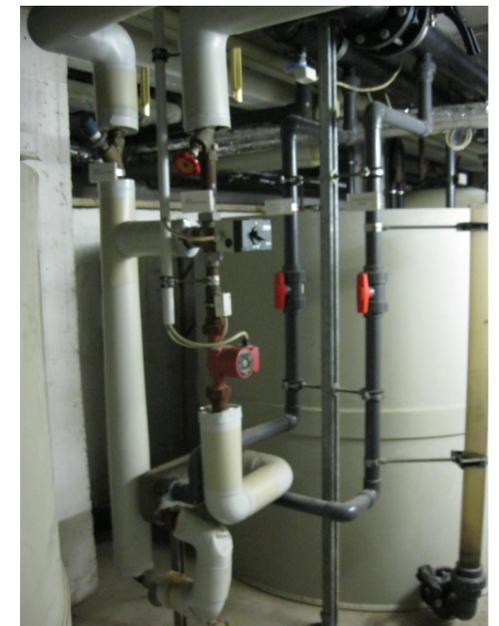
Dosierstationen:

- Dosierpumpen für pH-Korrektur und Flockungsmittel vorhanden; Dosierung erfolgt direkt aus dem Gebinde
- Dosiermengen für Flockung und pH-Wert Korrektur werden manuell eingestellt.
- Flockungsdosierpumpe wird über Zeitschaltuhr geschaltet
- Flockungsdosierpumpe ist zu dicht an den Filterbehältern installiert, so dass die Einmischungszeit zu gering ist
- Sicherheitsauffangwannen für die Gebinde vorhanden

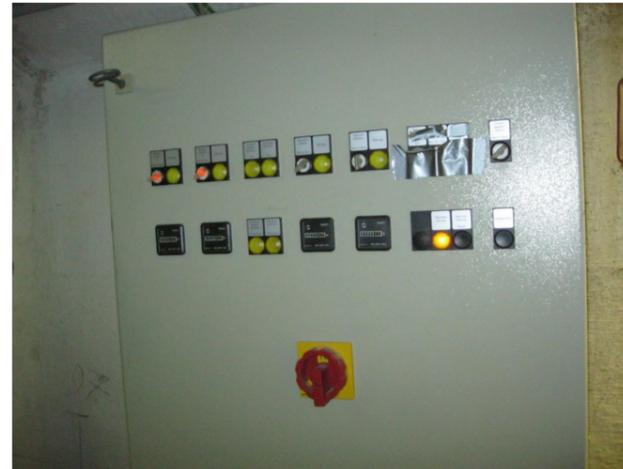
Schaltanlage:

- Für die Anlagenteile der Badwasseraufbereitung existiert eine Schaltanlage für die Steuerung der Umwälzpumpen und sonstiger Anlagenteile der Badwassertechnik

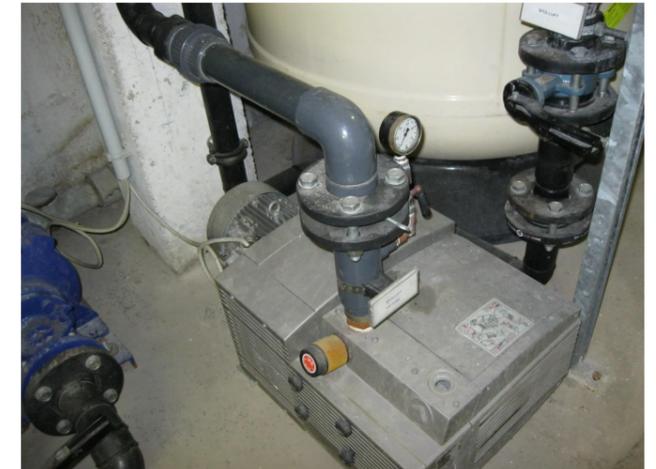
Spülluftgebläse:

- Ein Spülluftgebläse zur Filterspülung ist vorhanden
- Fabrikat Becker, Typ KDT 3100
- Luftmenge 98 m³/h

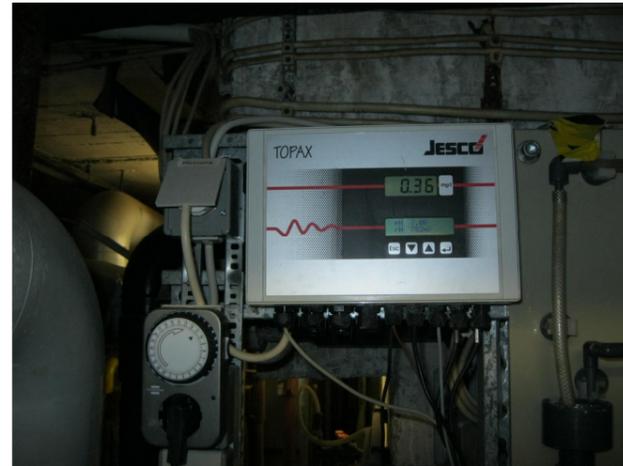
Mess- und Regelanlage:

- Fabrikat Jesco, Typ Topax, Messung von freiem Chlor, pH-Wert, Redox-Potential, Regelausgang für Chlor und pH-Korrektur vorhanden, Messwasser wird aus der Rohwasserleitung entnommen.
- Das Messwasserentnahme ist nicht korrekt, das Messwasser muss gemäß der DIN dem Becken entnommen werden

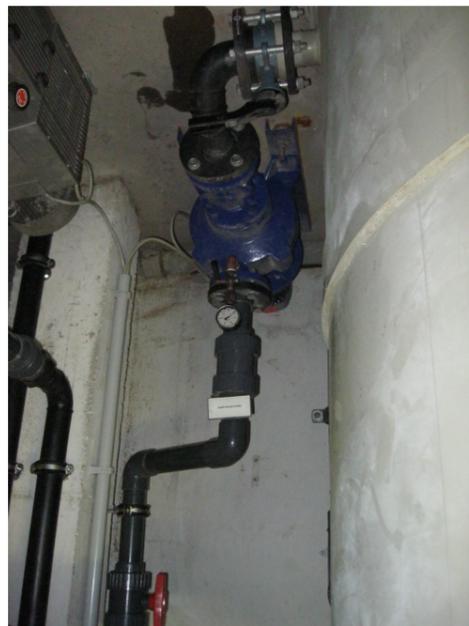
Rohrleitungsmaterialien:

- PVC-U, PE-HD Rohrleitungen montiert
- Beckenstutzen überwiegend aus metallischem Werkstoff
- Anschlussleitungen an die Wärmetauscher sind aus PVC-U, nicht temperaturbeständig, ausgeführt. Bei Fehlfunktion der Heizung (Überhitzung) ist es möglich, dass es zum Bruch der Leitung kommt.

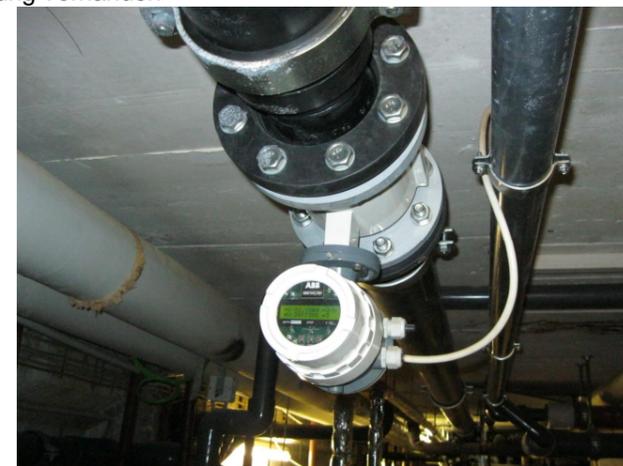
Durchflussmessung:

Durchflussmessung in Form einer induktiven Durchflussmessung in der Reinwasserleitung vorhanden

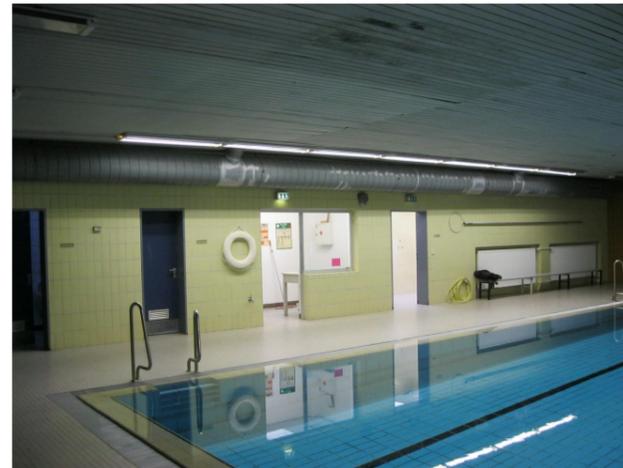
Sicherheitsbeleuchtungsanlage

In Bereichen des Bades und der Nebenräume existieren dezentrale Notleuchten und Rettungszeichenleuchten.

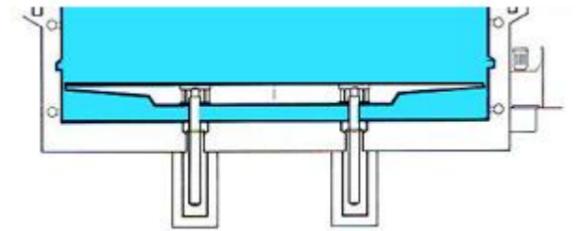
C 2.6 Hubbodentechnik

Das Lehrschwimmbecken ist mit einem gefliesten Betonhubboden ausgestattet, damit in dem Becken unterschiedliche Wassertiefen für verschiedener Nutzergruppen zu realisieren sind.

Die Anlage für den Betrieb des Hubbodens besteht aus einem Hydraulikaggregat, Hydraulikleitungen und 4-Stempel-Hydraulikzylinder

Sofern die jährlich notwendige Wartung der Anlage beibehalten wird, ist eine langfristige Nutzung der Anlage problemlos möglich. Da aber das Hydraulikaggregat aus dem Entstehungszeitraum des Bades existiert, ist ein Austausch langfristig zu berücksichtigen.
