Titel	Baumschäden durch Schnitarbeiten DB			
	Lageplan			
Inhalt				
Institution	Stadt Burgdorf - Tiefbauabteilung			
Bearbeiter	Riessler, Stefanie	Datum	23.01.2017	Maßstab 1 : 3.500

# Anlage 2-1 zu Vorlage 2017 0132

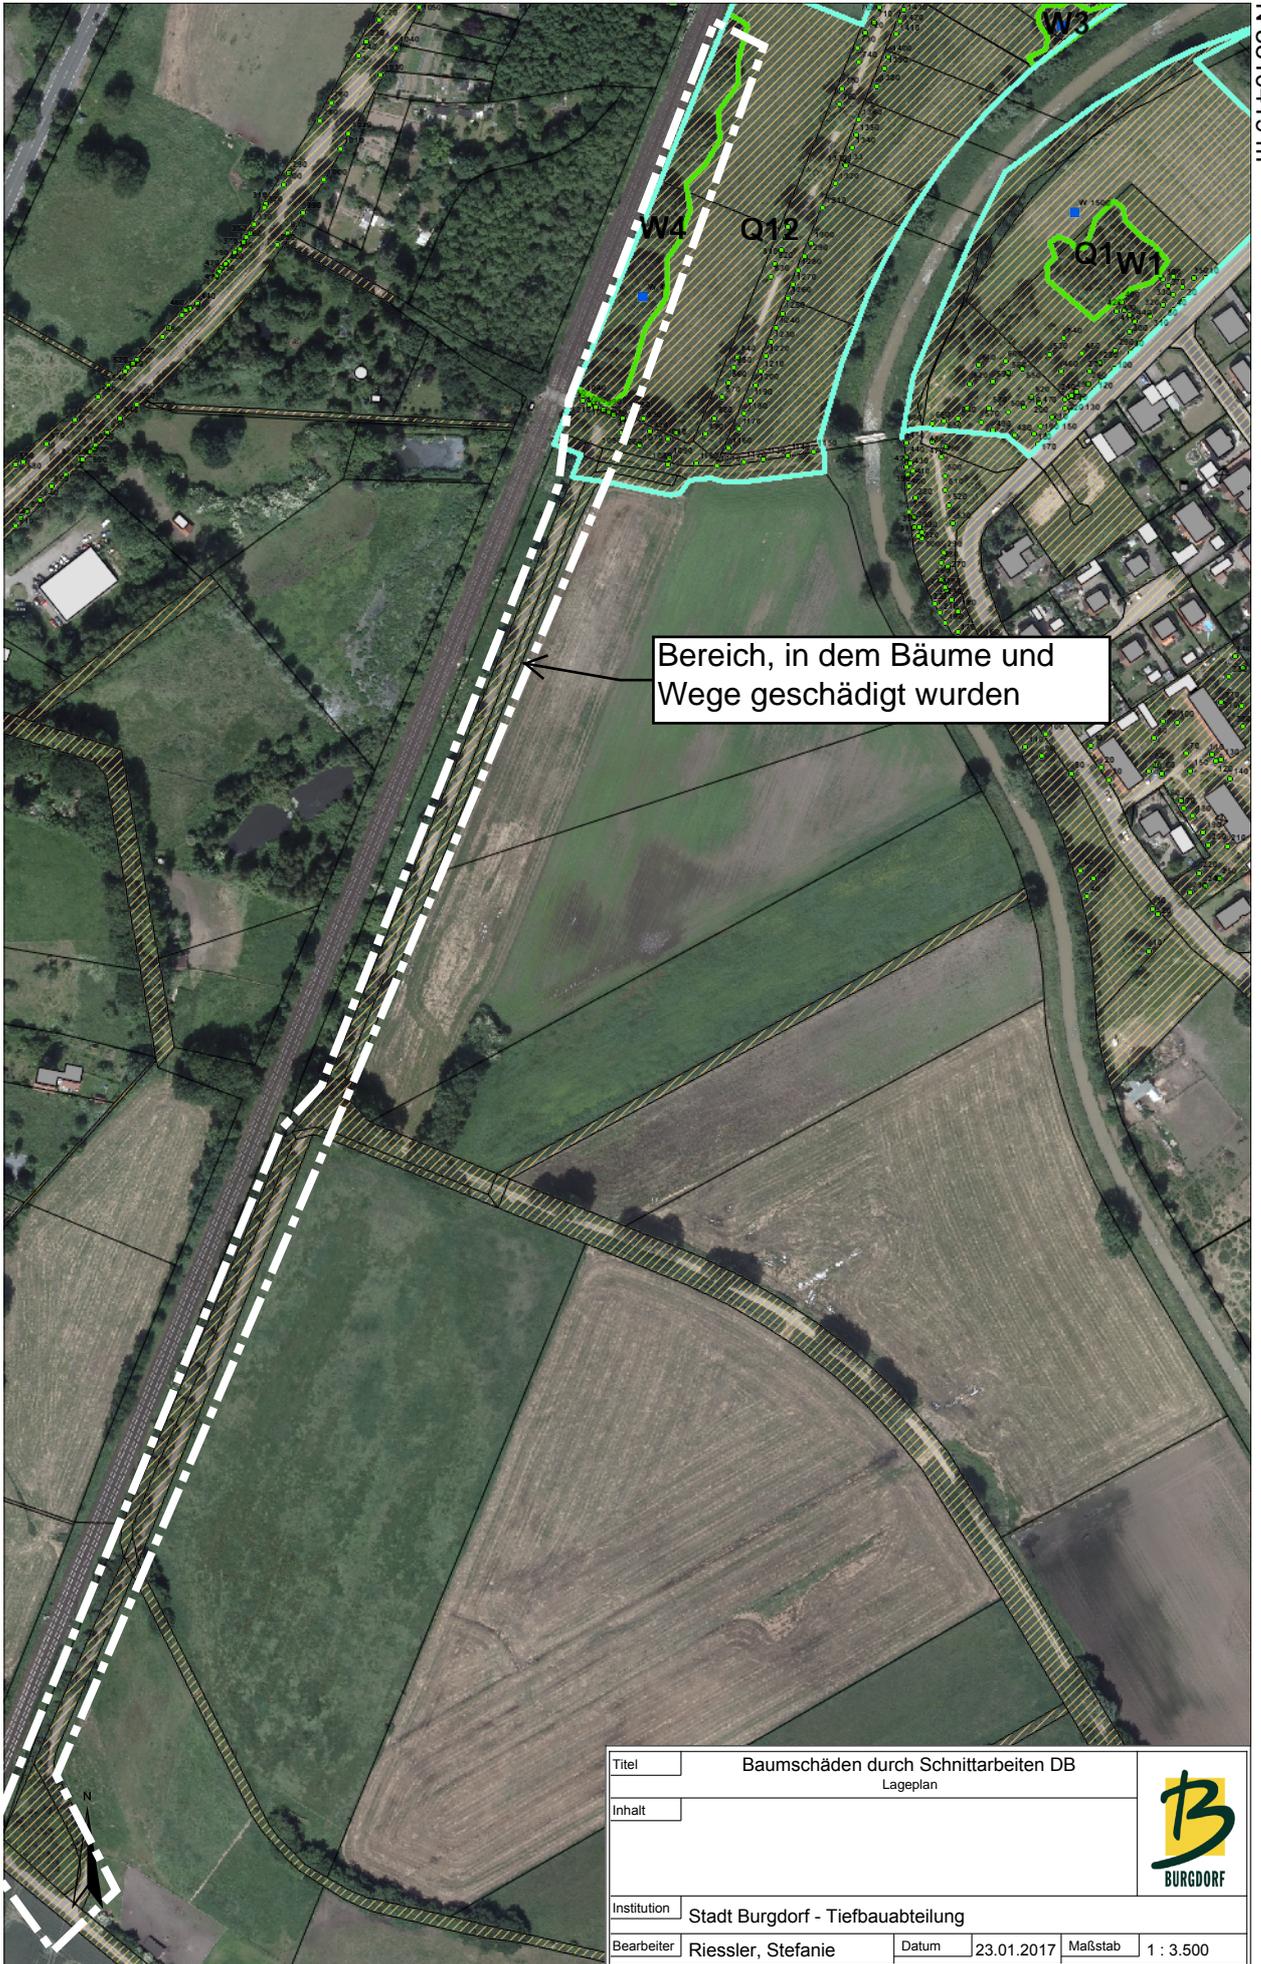
Bereich, in dem Bäume und Wege geschädigt wurden

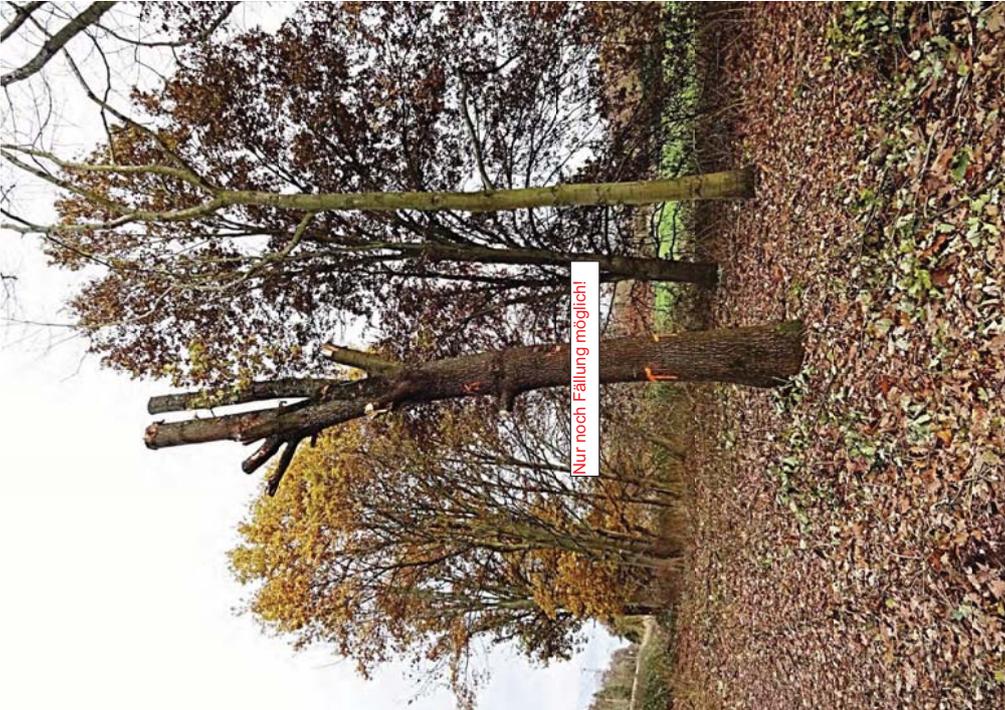
Nur noch Fällung möglich!

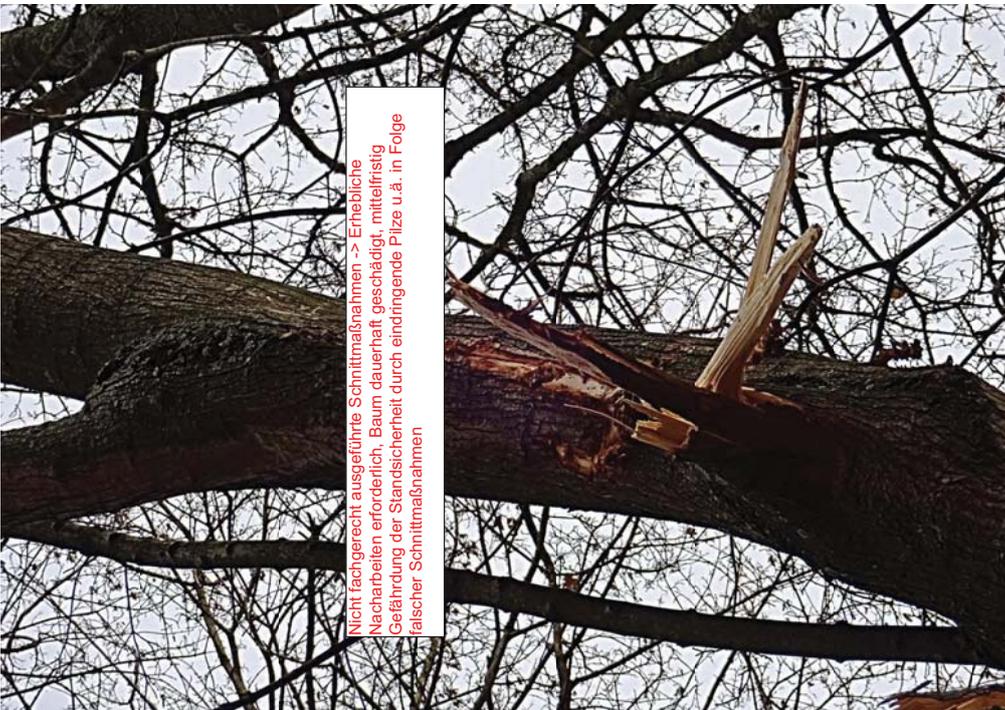
Nicht fachgerecht ausgeführte Schnittmaßnahmen -> Erhebliche Nacharbeiten erforderlich, Baum dauerhaft geschädigt, mittelfristig Gefährdung der Standsicherheit durch eindringende Pilze u.ä. in Folge falscher Schnittmaßnahmen
